TRIBUNALE DI PORDENONE

ESECUZIONE IMMOBILIARE N. 143/2020

**DOCUMENTAZIONE FOTOGRAFICA DELL'IMMOBILE CON DESTINAZIONE COMMERCIALE "NIGHT CLUB", RESIDENZIALE "APPARTAMENTI" E LOCALI DI DEPOSITO SITO IN COMUNE DI VALVASONE ARZENE VIA DEI VENCIS N. 13 -LOCALITÀ PONTE DELLA DELIZIA- COMPOSTO DA DUE LOCALI DI PUBBLICO SPETTACOLO, DUE BENI COMUNI NON CENSIBILI, DUE LOCALI DI DEPOSITO E CINQUE APPARTAMENTI.
FOGLIO 41 DI VALVASONE ARZENE MAPPALE 450 SUB. 3-4-5-6-7-8-9-12-13-14-15**

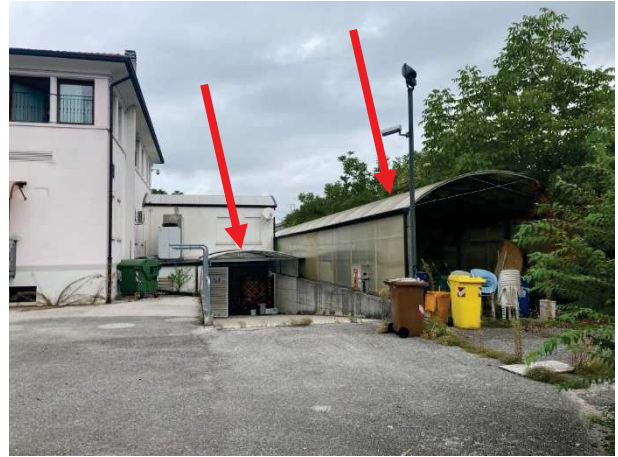
particolare delle due tettoie abusive lato Sud

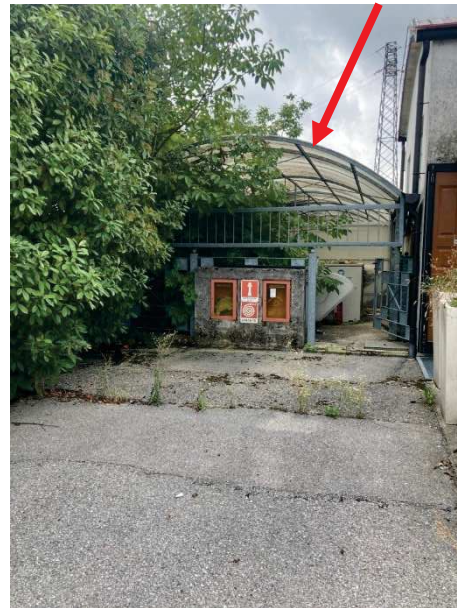
ulteriore particolare della tettoia abusiva lato Nord

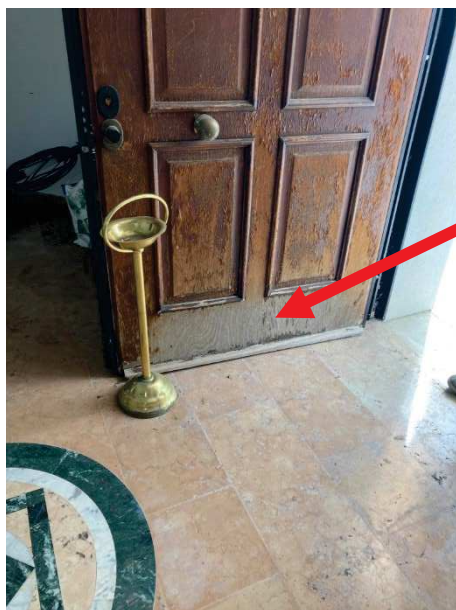
particolare degrado della porta d'ingresso nel vano scala a sud quale bene comune non censibile sub. 8

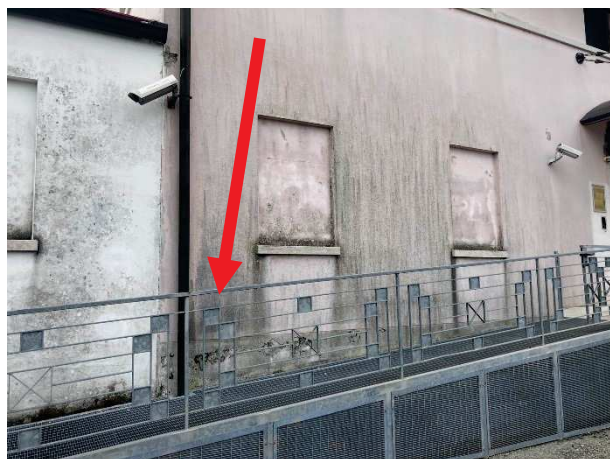
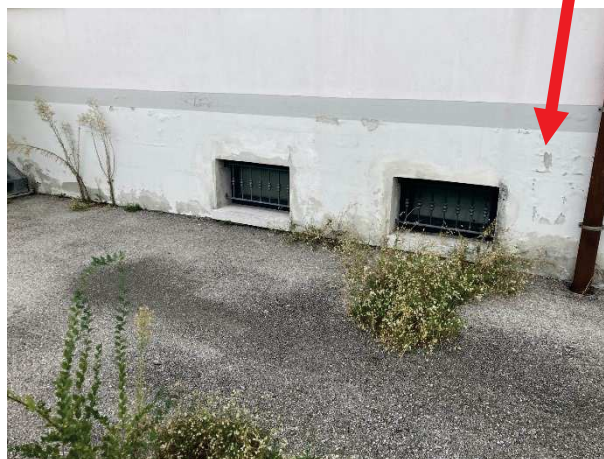
particolari degrado muratura esterna

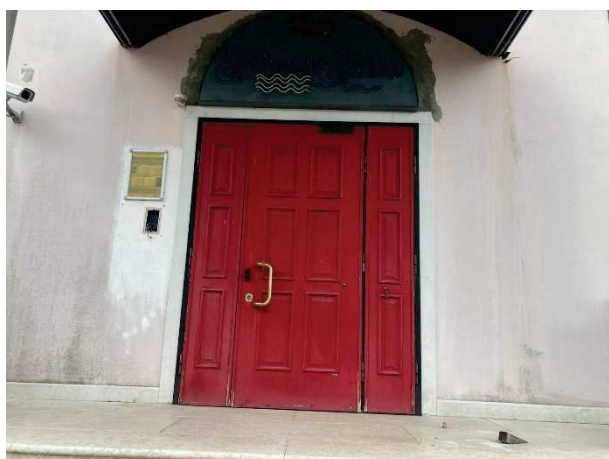
particolare degrado porta d'ingresso nel locale "night club" al piano rialzato lato Nord

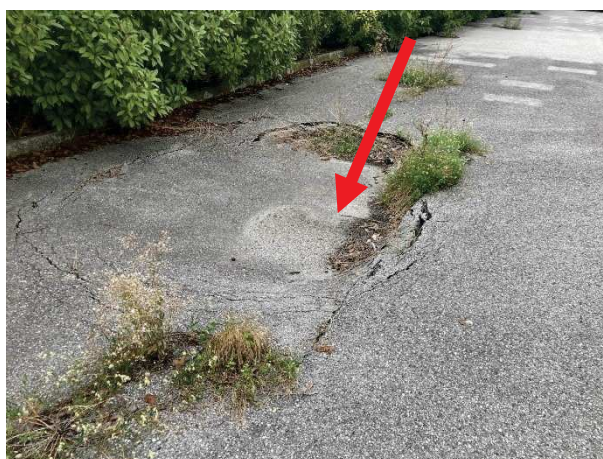
particolare degrado piazzale lato Ovest
