## **CERTIFICAZIONE DI IDONEITA' STATICA**

*Corpo indipendente – Minerva del condominio di*  
**VIA ASCANIO SFORZA 81-A**  
**20141 Milano**

## CERTIFICATO DI IDONEITÀ STATICA

### VERIFICHE DI PRIMO LIVELLO

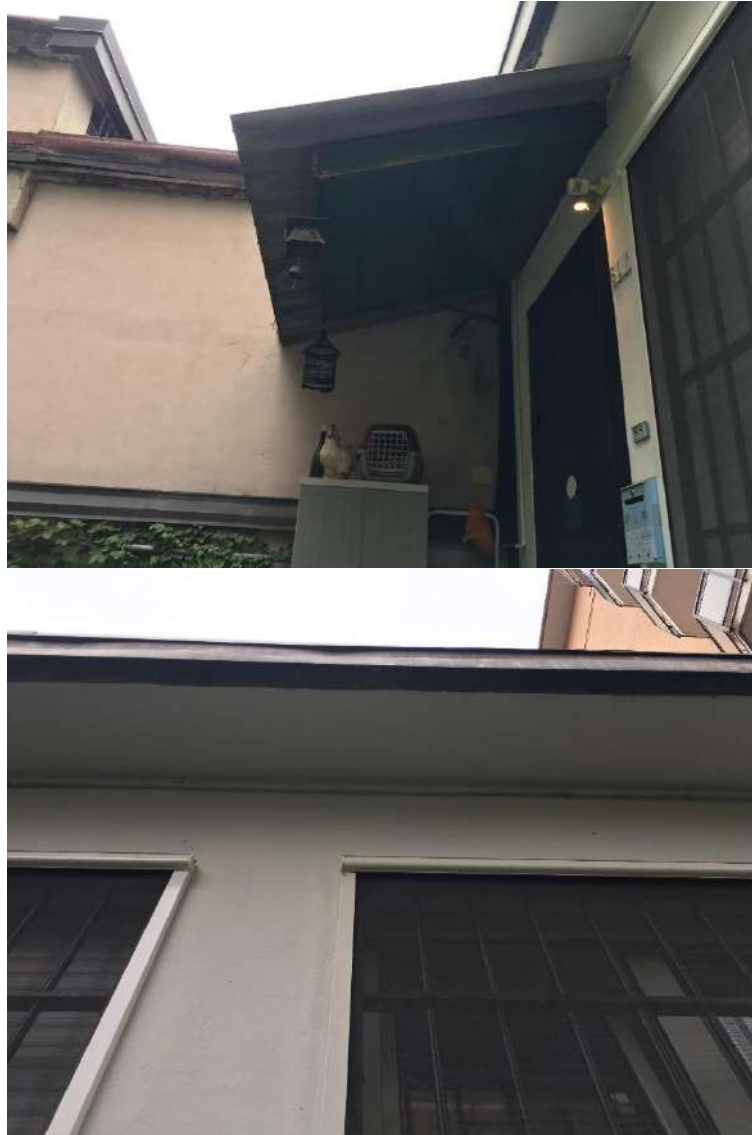
Figura 3 – ingresso al piano rialzato da scaletta esterna e particolare della gronda

- Strutture della pensilina in buono stato di conservazione
- Gronda non interessata da distacco di materiale
- Infissi ed inferriate ben conservate e vincolate
- In generale non si lamentano manifestazioni di degrado strutturale relativo alle strutture portanti ed agli elementi secondari

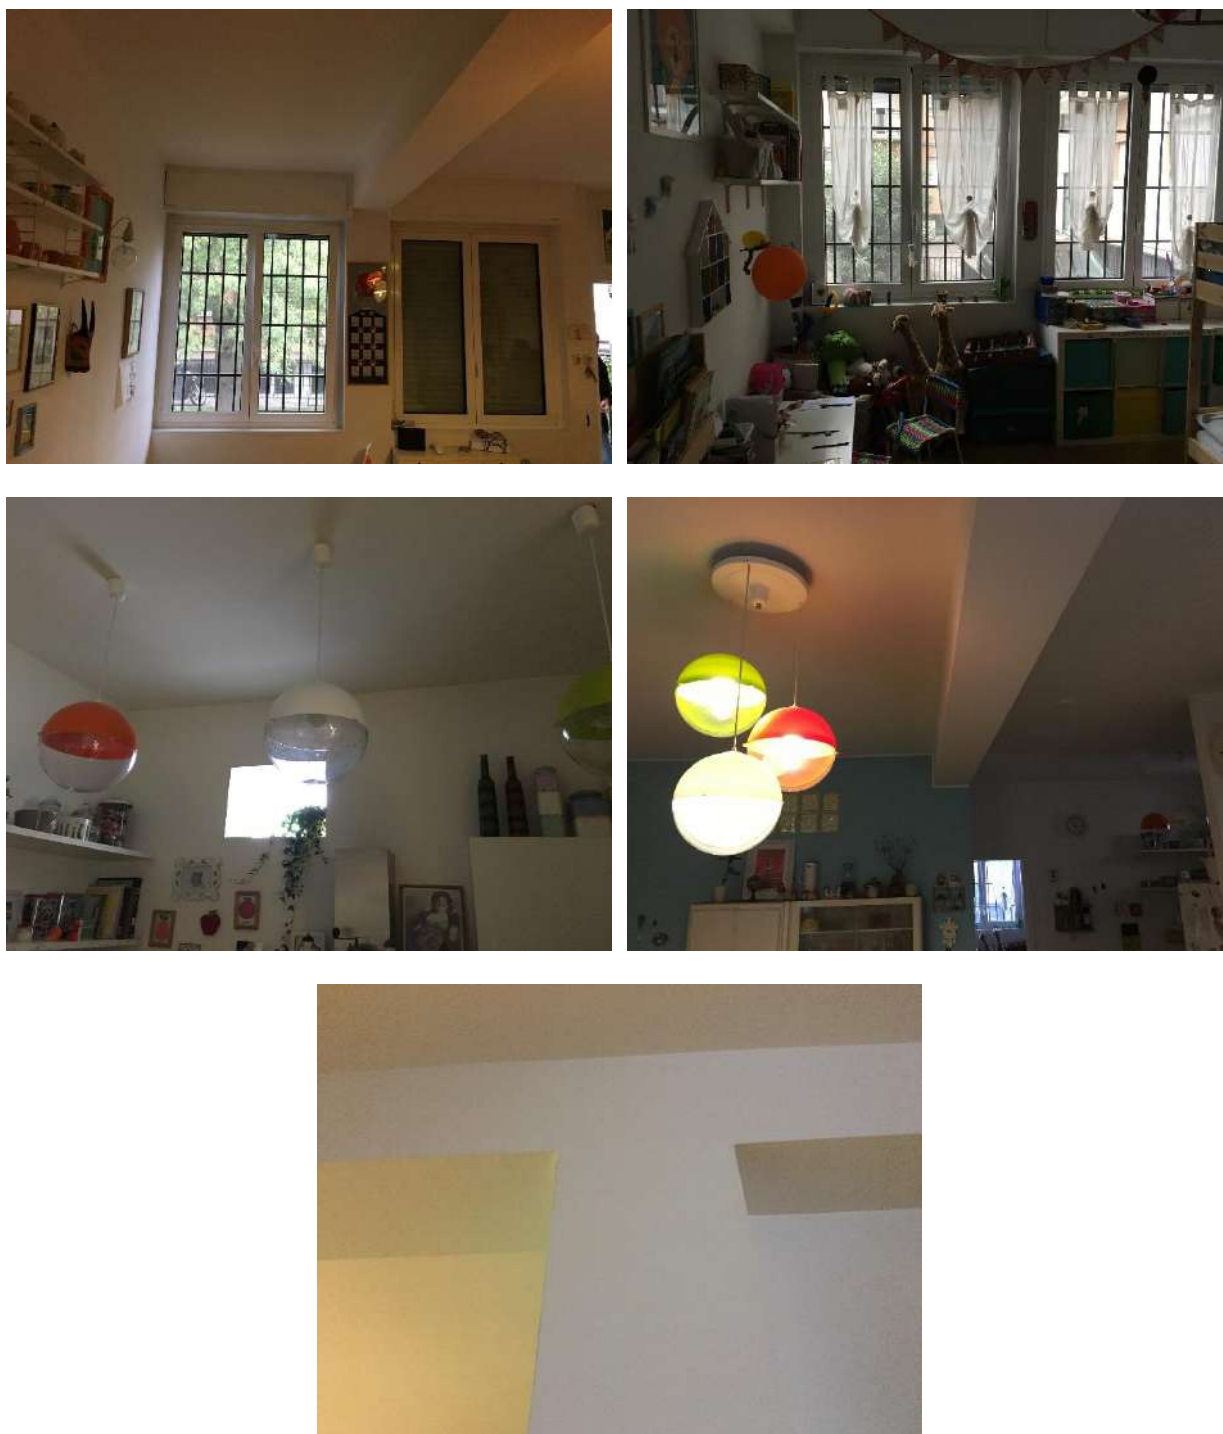
*Figura 5 – interno della proprietà al piano rialzato*

- *Assenza di fessure su elementi strutturali portanti*
- *Assenza di fessure su elementi secondari*
- *Elementi accessori correttamente vincolati agli impalcati*
- *Nodi strutturali non interessati da ammaloramenti; travi ed impalcato non imbarcati*

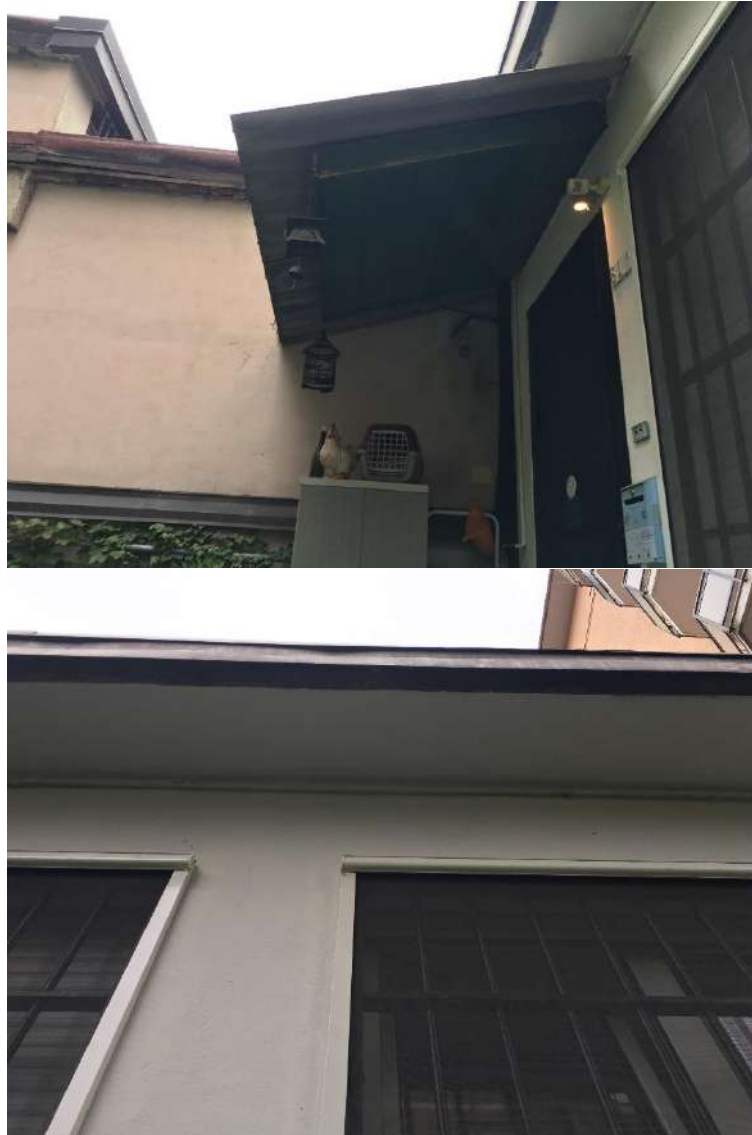
Figura 7 – ingresso al piano rialzato da scaletta esterna e particolare della gronda

- Strutture della pensilina in buono stato di conservazione
- Gronda non interessata da distacco di materiale
- Infissi ed inferriate ben conservate e vincolate
- In generale non si lamentano manifestazioni di degrado strutturale relativo alle strutture portanti ed agli elementi secondari

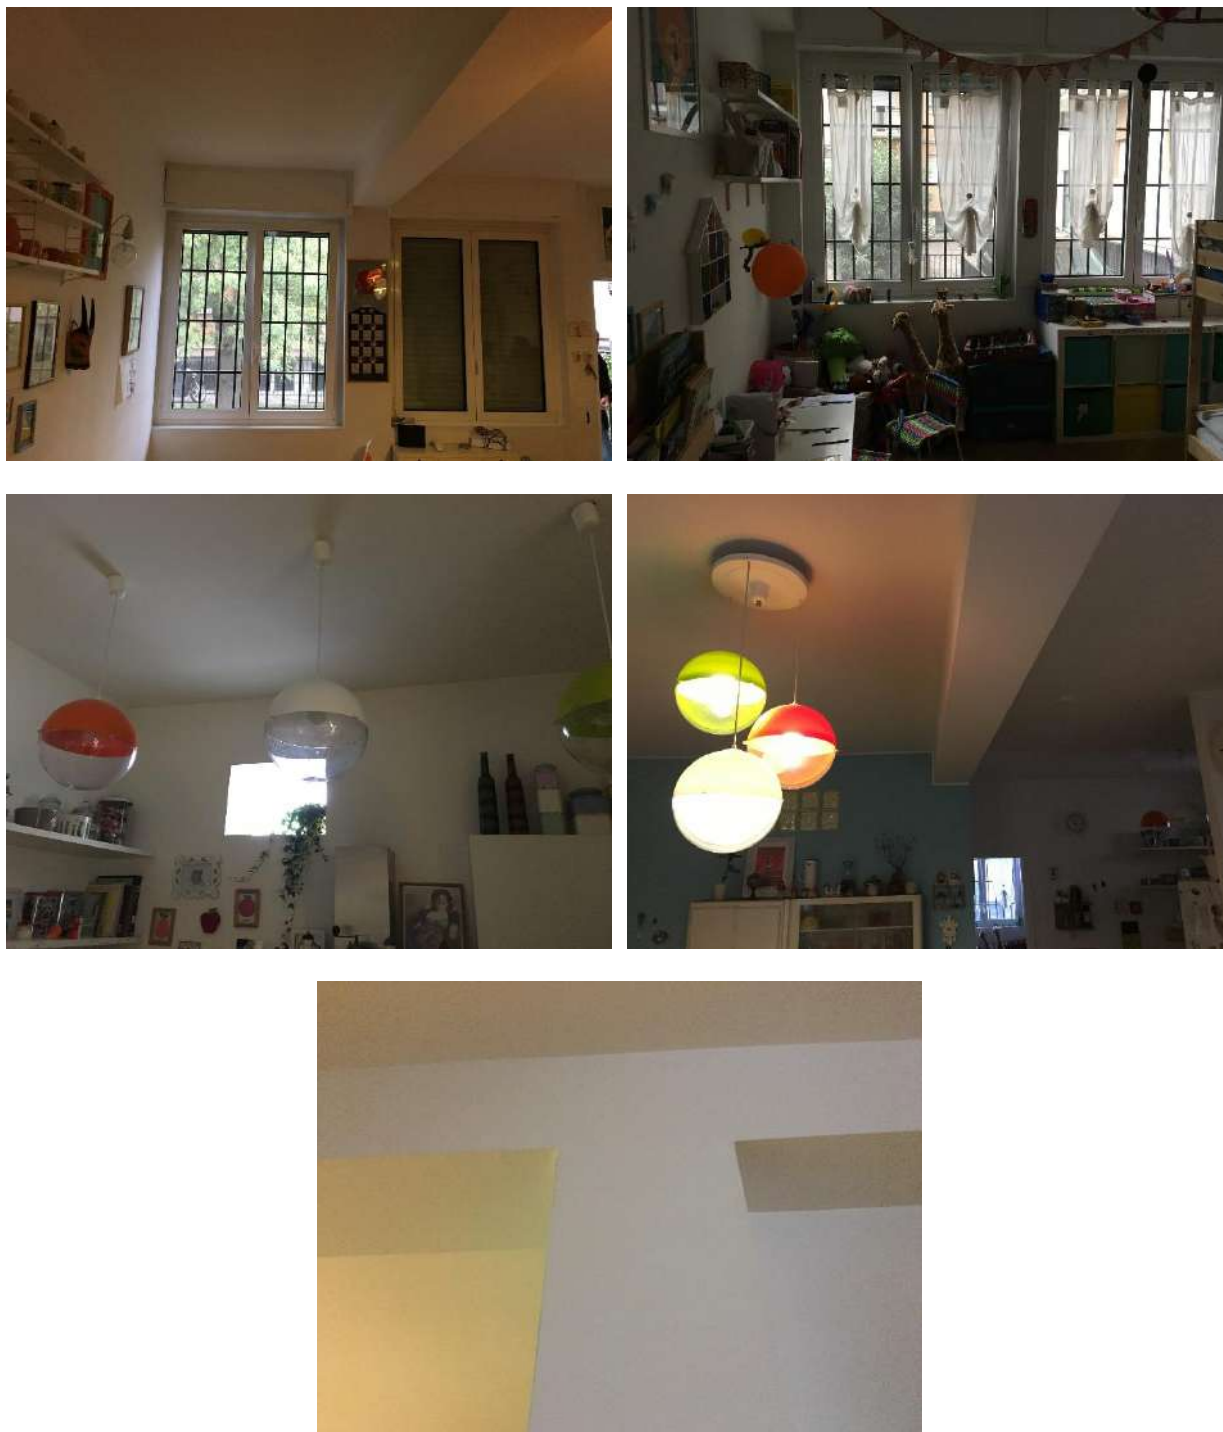
Figura 9 – interno della proprietà al piano rialzato

- Assenza di fessure su elementi secondari ed elementi accessori correttamente vincolati agli impalcati
