Allegato A. Rilievo fotografico.

Il fabbricato.

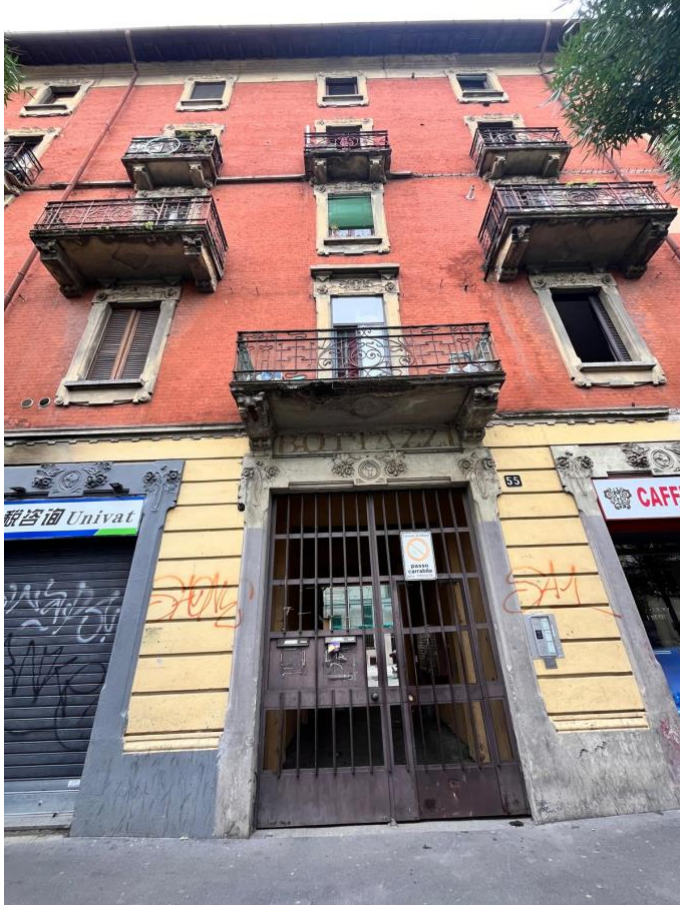
Immagine 0. Vista del fabbricato dalla pubblica via

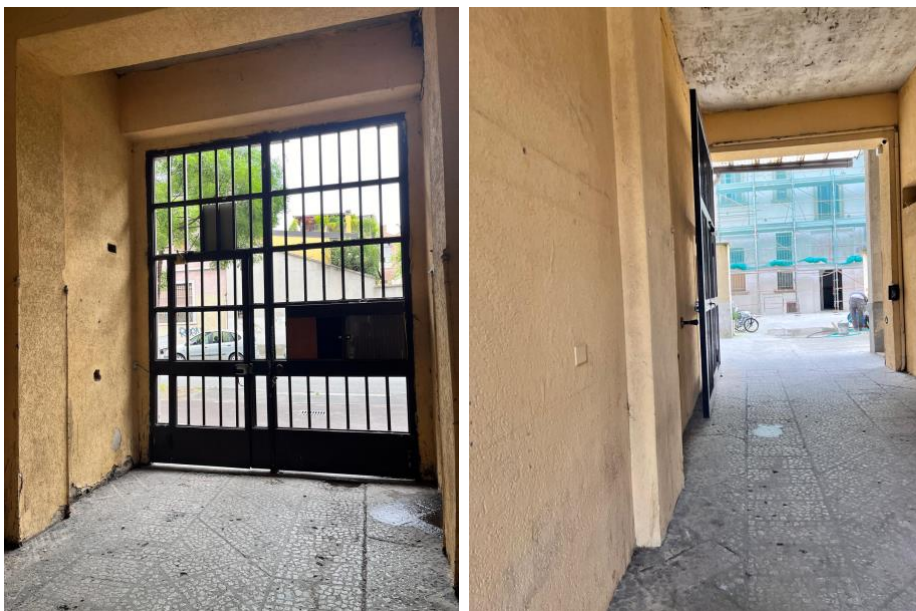
Immagini 1 e 2. Vista del cancello dall'interno dell'androne e dell'androne verso il cortile interno.

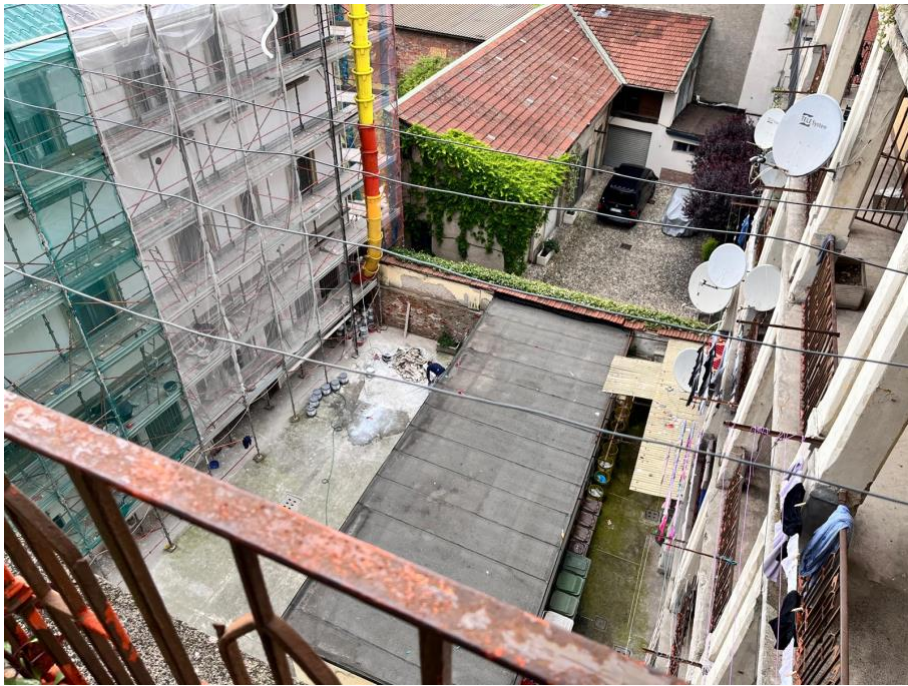
Immagine 3. Vista del cortile dal ballatoio del quarto piano.

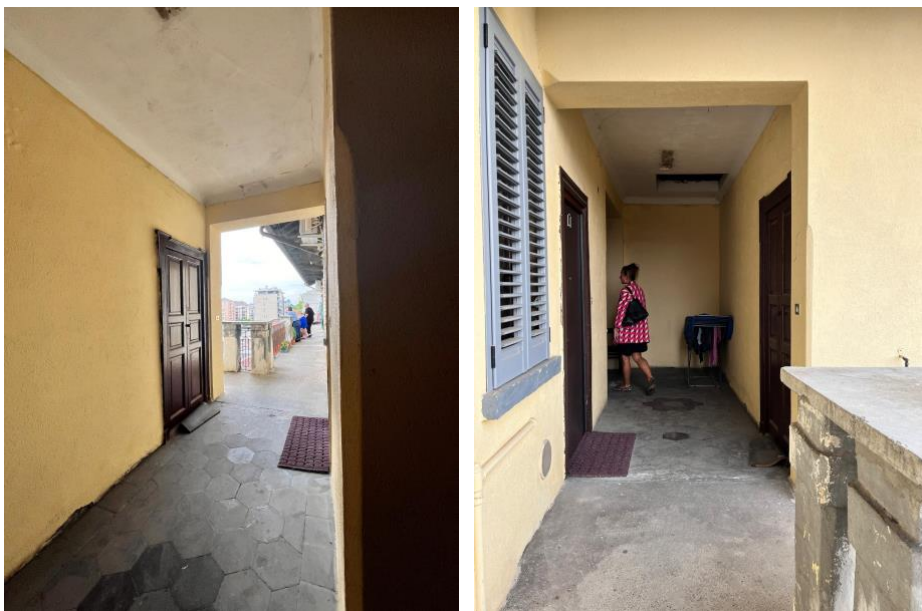
Immagini 4 e 5. Passaggio coperto tra il ballatoio al quarto piano e il grande pianerottolo che distribuisce agli alloggi d'angolo.

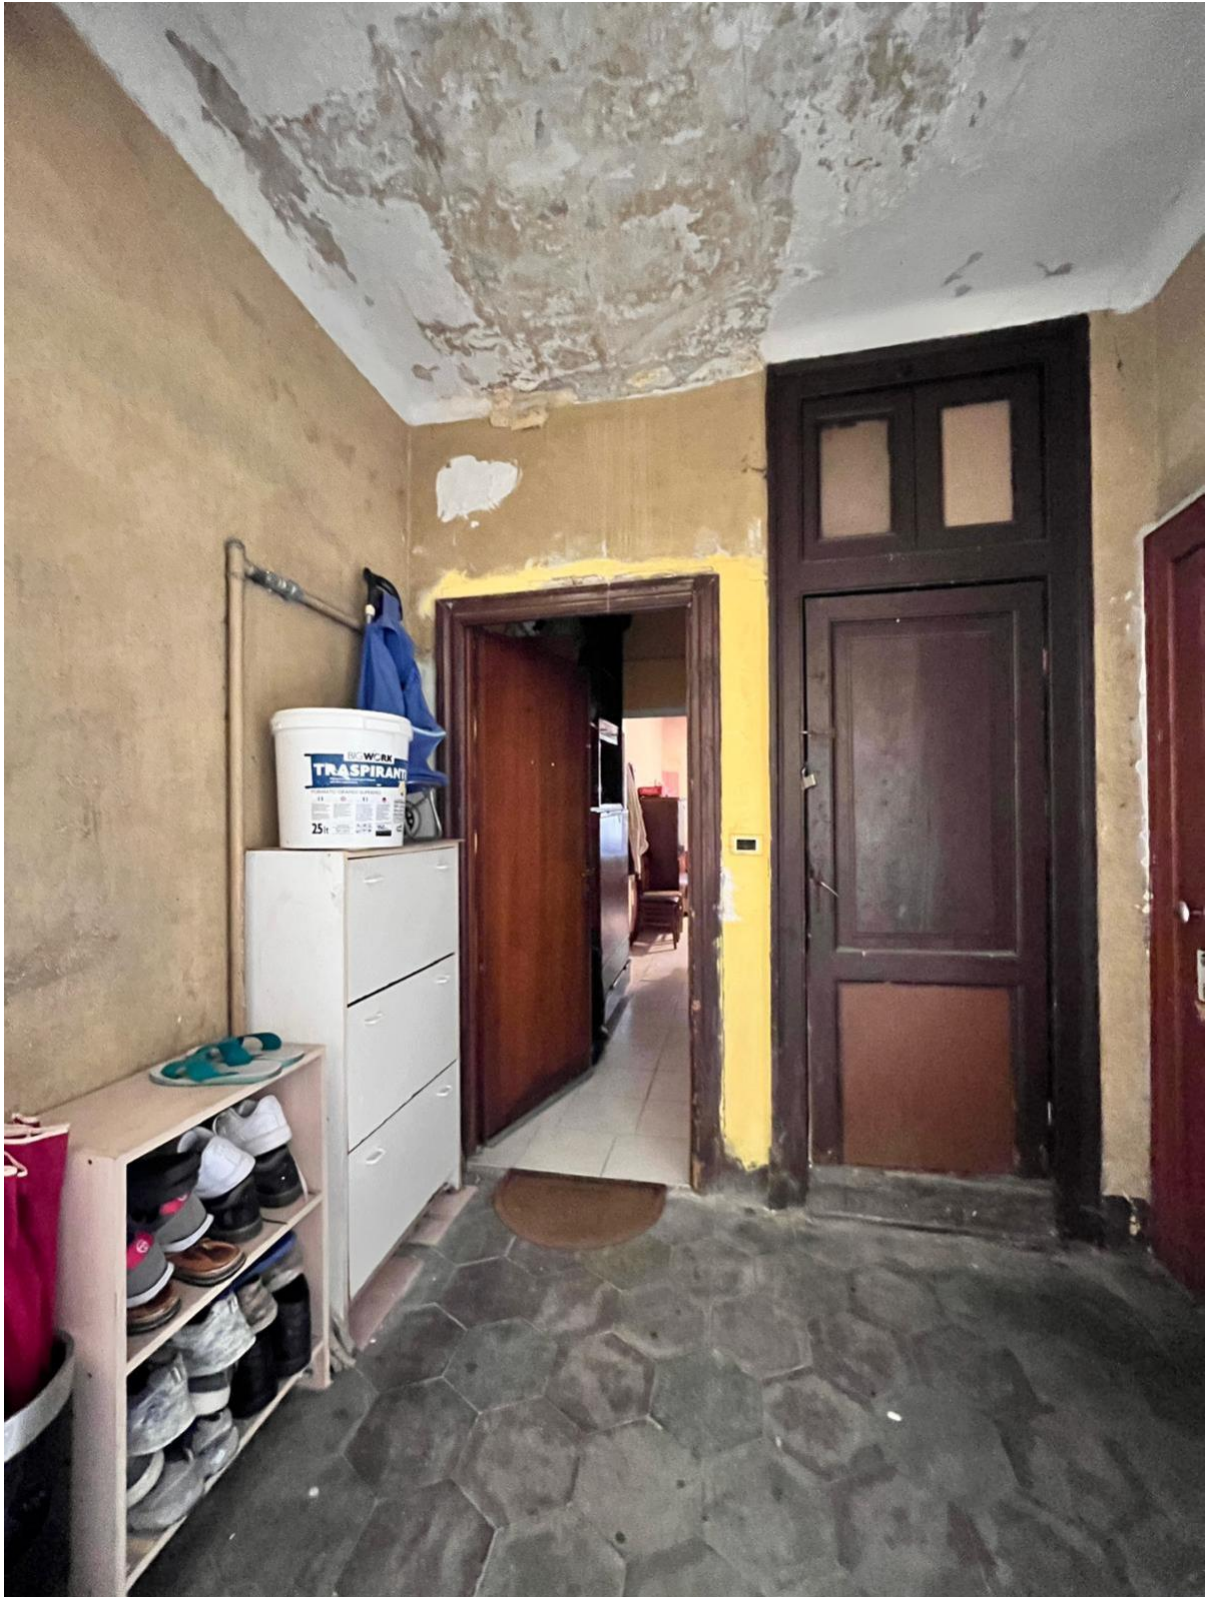
Immagine 6. Il pianerottolo con a sinistra l'accesso all'appartamento oggetto di relazione e, sulla destra, la porta del gabinetto comune. Si nota che il plafone è danneggiato verosimilmente da infiltrazioni di acqua dal tetto che è subito sopra.

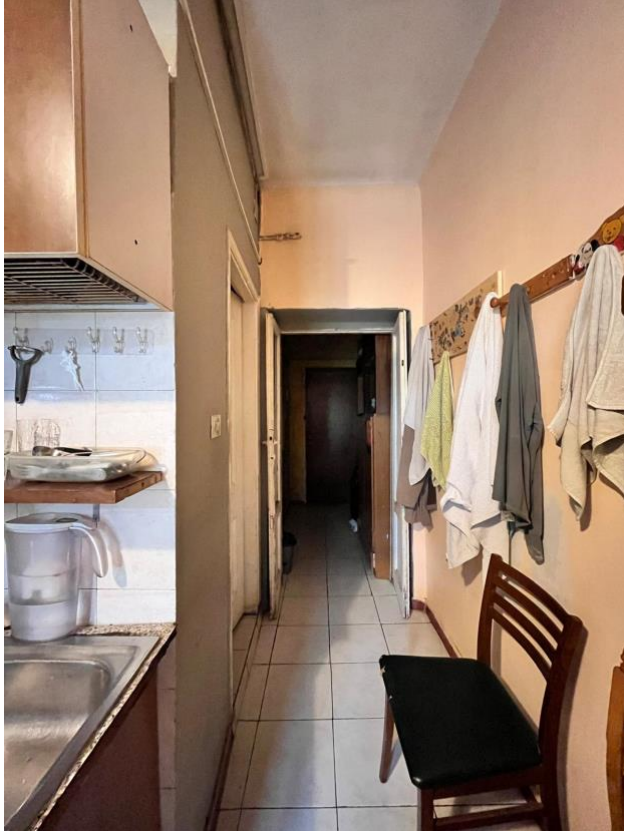
Immagine 7. L'ingresso visto dall'interno.

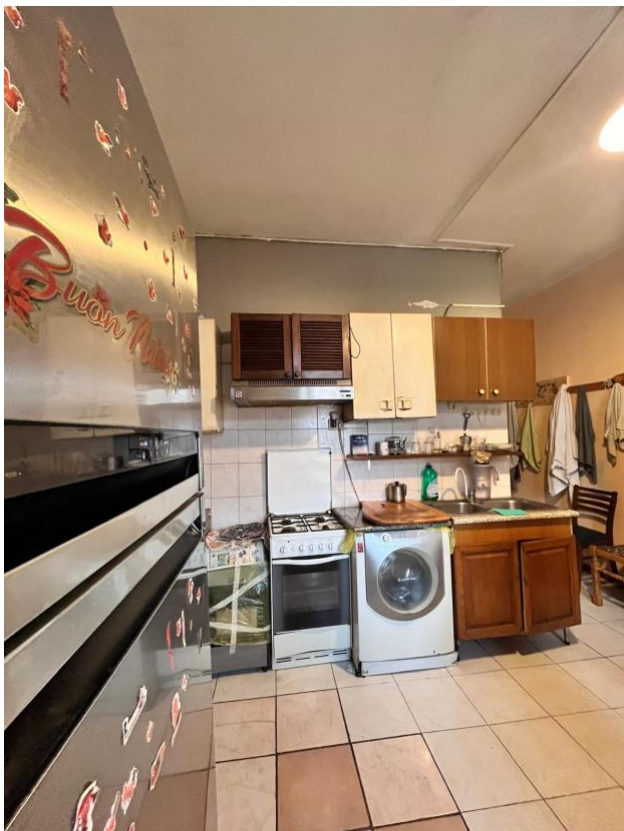
Immagine 8. Il locale soggiorno cucina pranzo.

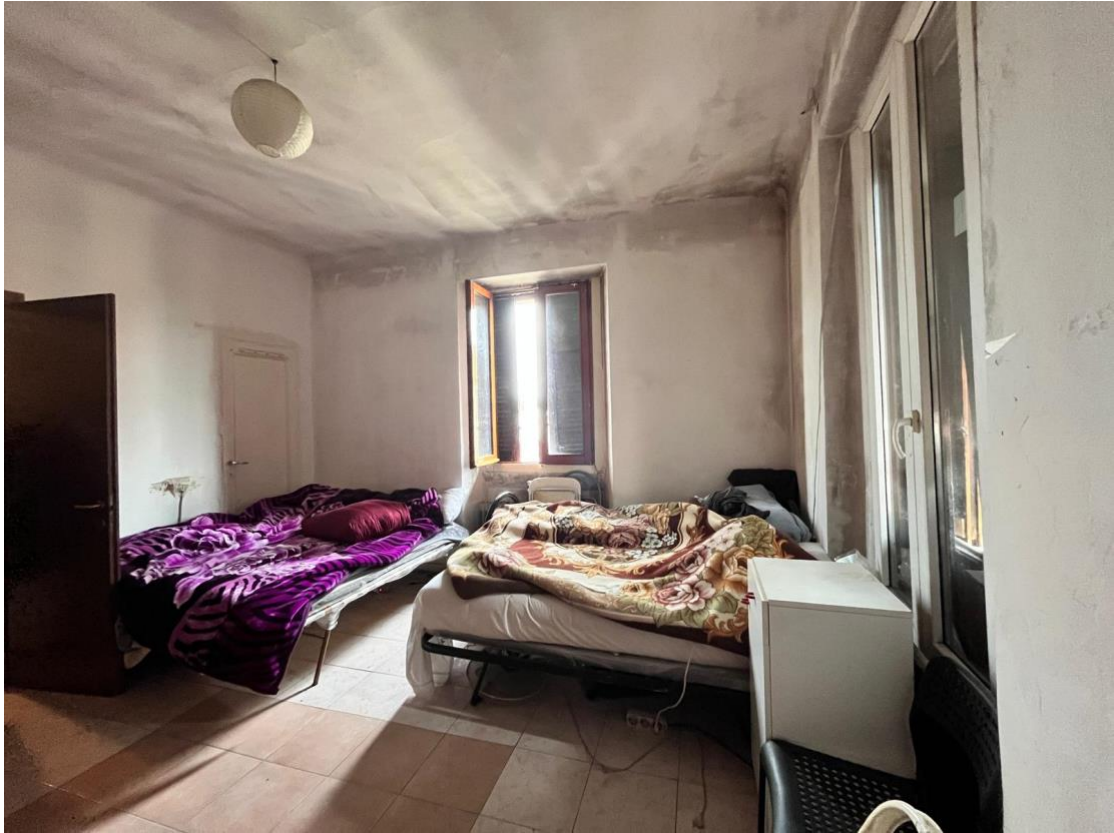
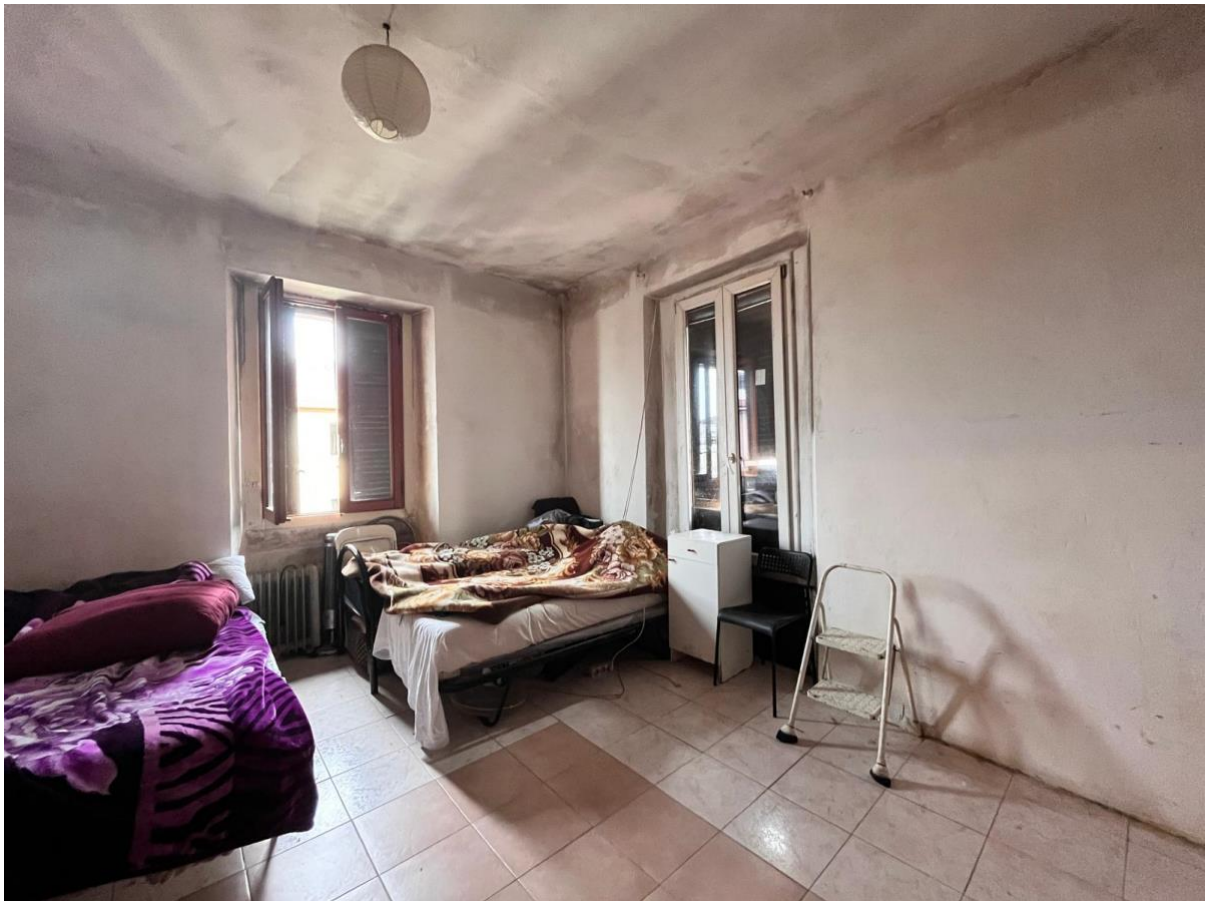
Immagini 9 e 10. La camera che ha due finestre poste su pareti ad angolo. Si notano anche in questo caso danni da infiltrazioni dal tetto e ponti termici.

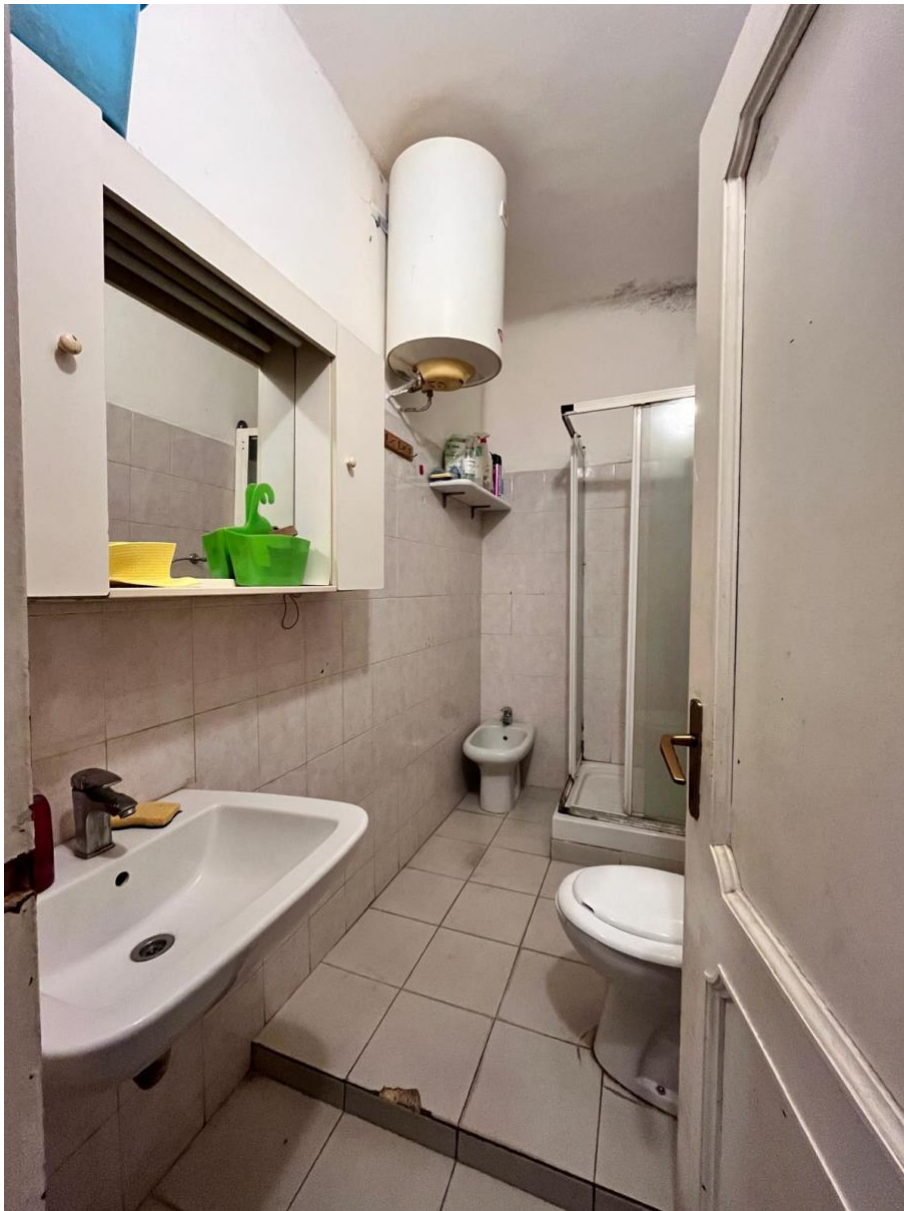
Immagine 11. Il bagno cieco a cui si accede dall'ingresso che funge da disimpegno; si notano il gradino a pavimento e anche qui mufte conseguenti ad infiltrazioni di acqua dal tetto.
