Serra de' Conti - LOTTO 1_BENE 1 (F. 12, Part. 75, Sub. 6 e Part. 177)
azienda mattatoio PT e rudero annesso

azienda mattatoio PT e rudero annesso

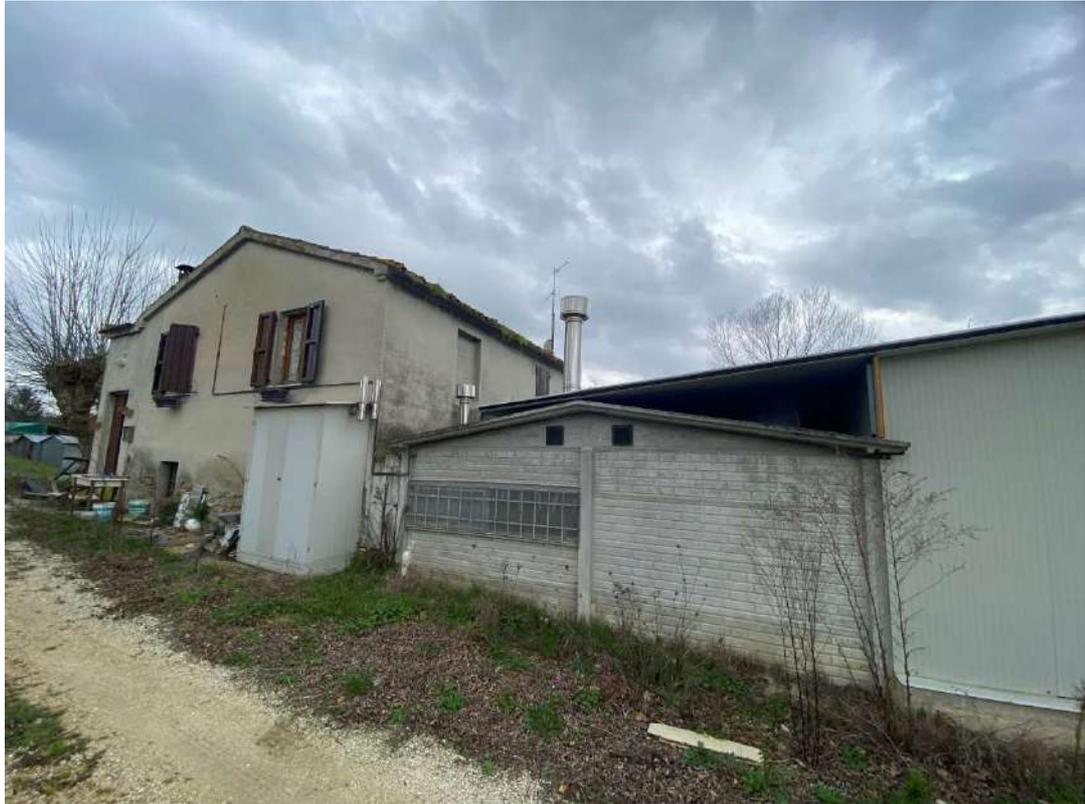
foto 1 - veduta esterna dell'azienda sul lato Est
(in primo piano la porzione a capanna in calcestruzzo già condonata)

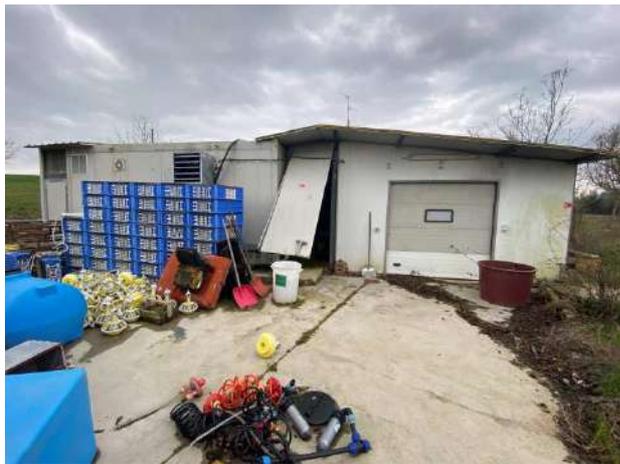
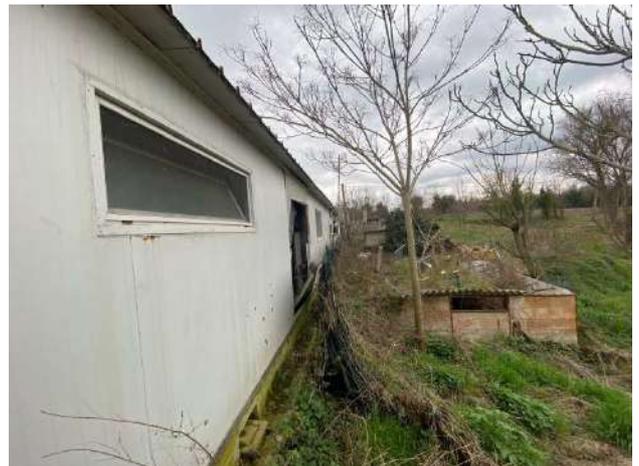
foto 2 e 3 - vedute esterne delle porzioni in pannelli "sandwich" dell'azienda (lato Nord e Ovest)

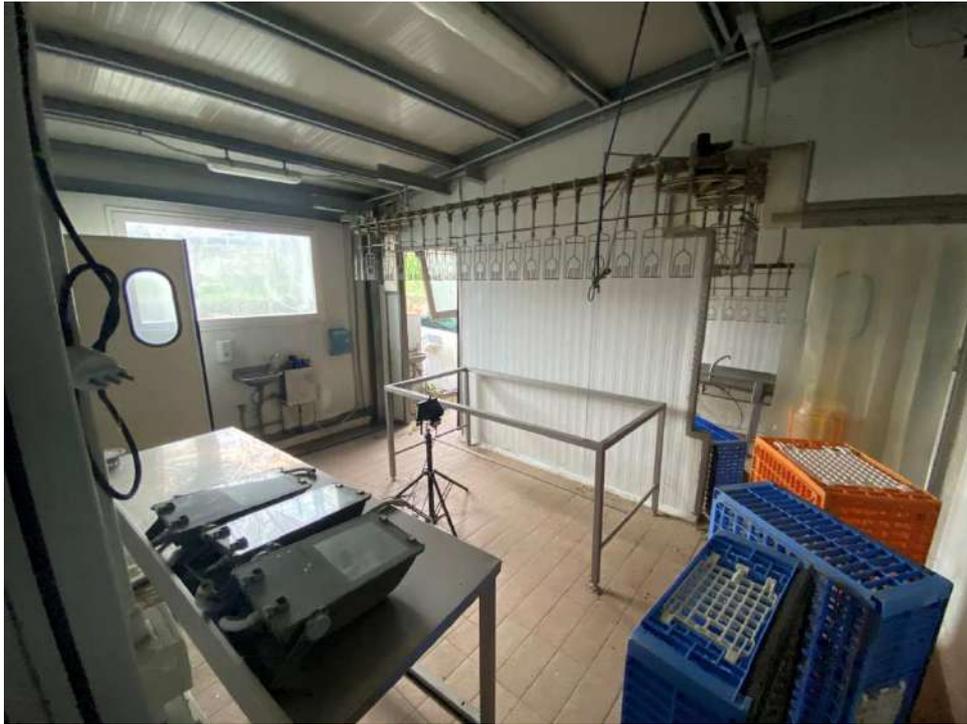
foto 4 - veduta interna di una delle zone di lavorazione dell'azienda

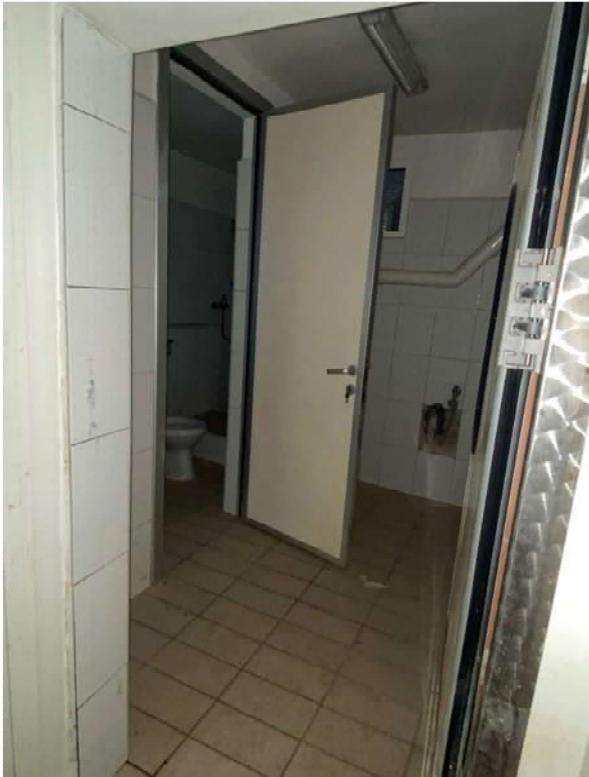
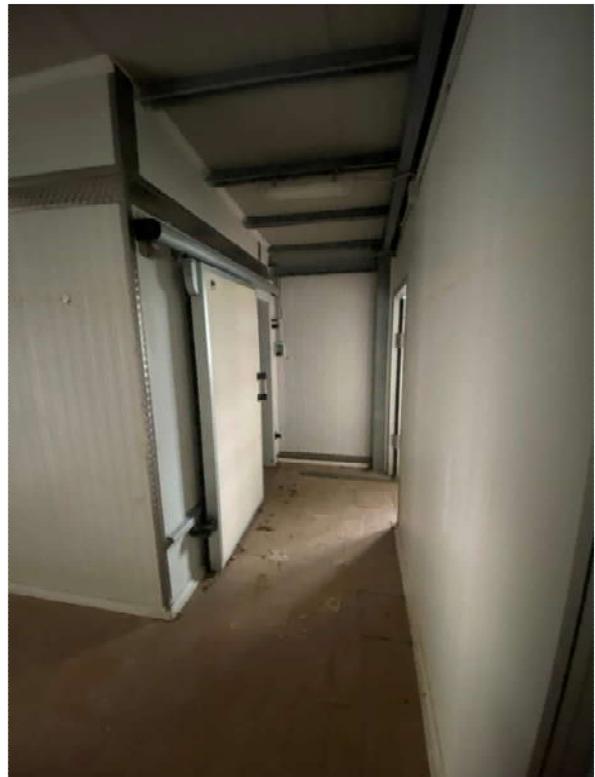
foto 5 e 6 - vedute interne della zona connettivo e servizi dell'azienda

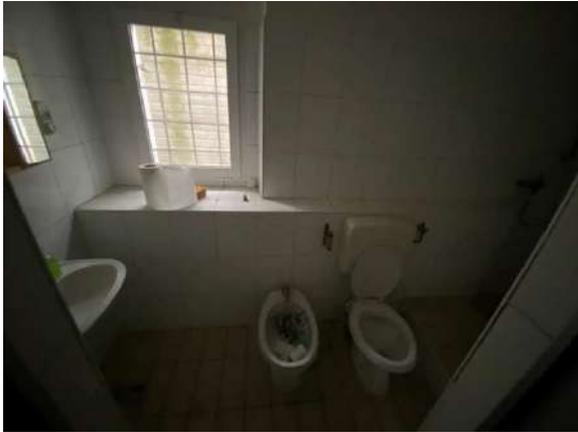
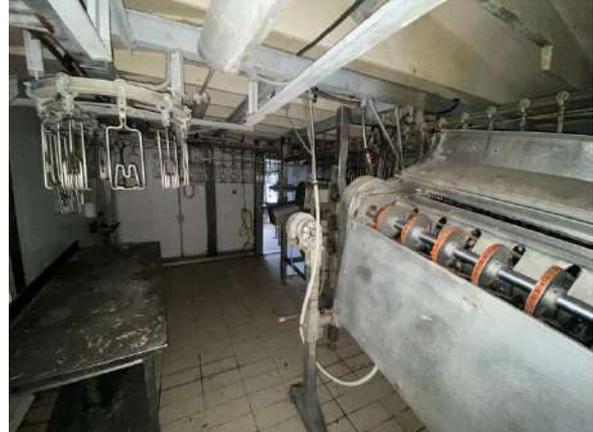
foto 7 e 8 - vedute interne dei servizi e di una porzione della zona produttiva

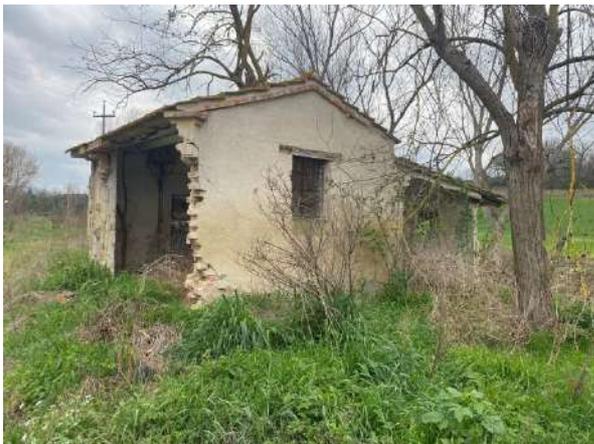
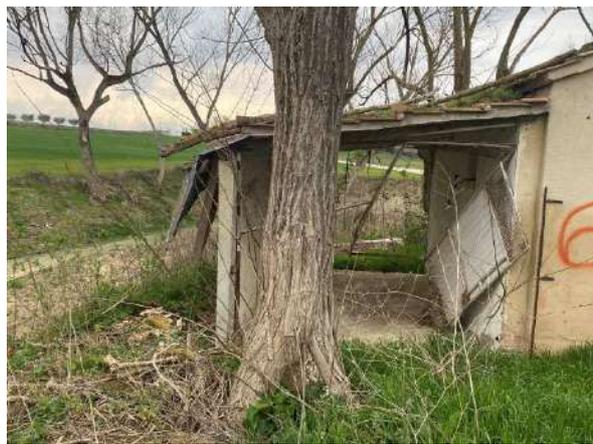
foto 9 e 10 - vedute esterne del rudero annesso (F. 12, Part. 177)
