Tribunale di Pordenone
PROCEDURA DI ESECUZIONE IMMOBILIARE

N° Gen. Rep. **116/2022**

ALLEGATI FOTOGRAFICI
Lotto 001 – Casa schiera

DOC. FOTOGRAFICA – Beni in Vigonovo di Fontanafredda – Ranzano (PN) – via Enea Ellero n. 5.

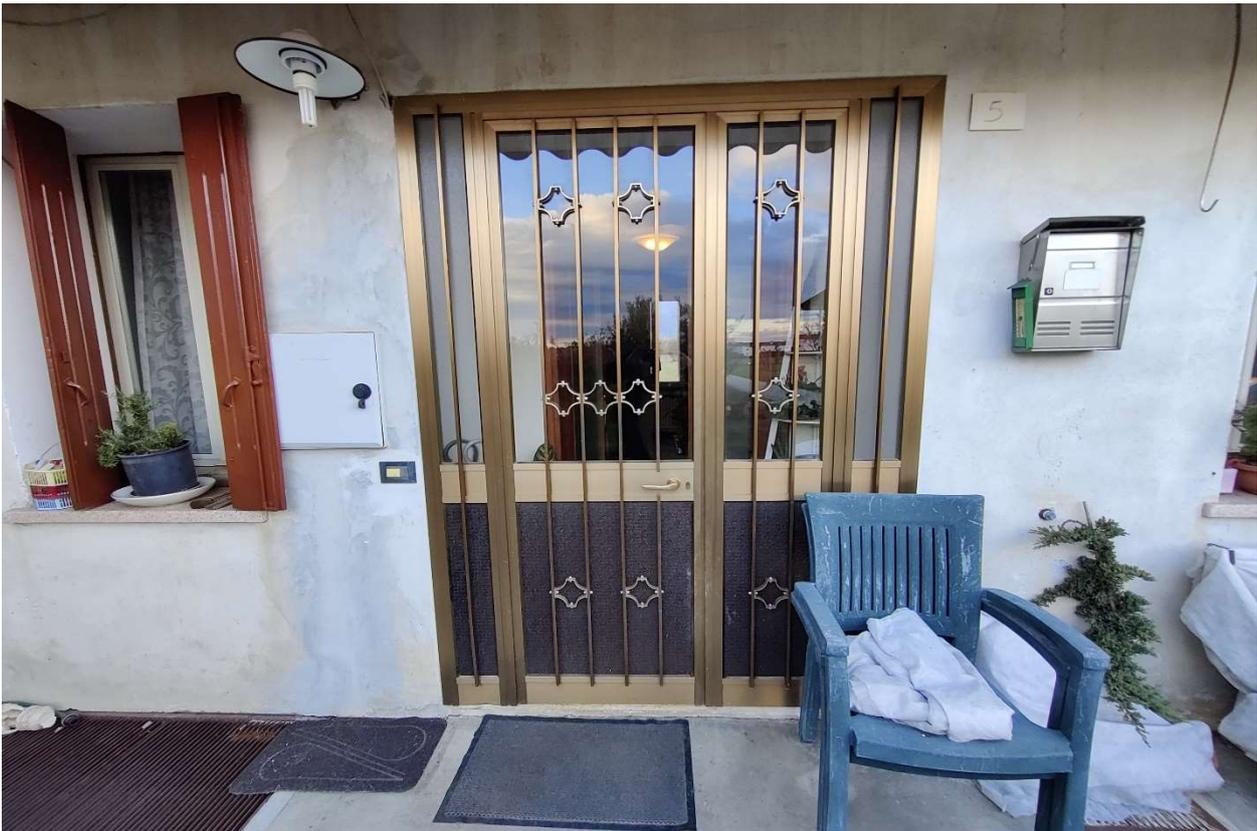
Foto n. 3 – Ingresso. In evidenza serramento in profilato di alluminio a protezione della bussola.

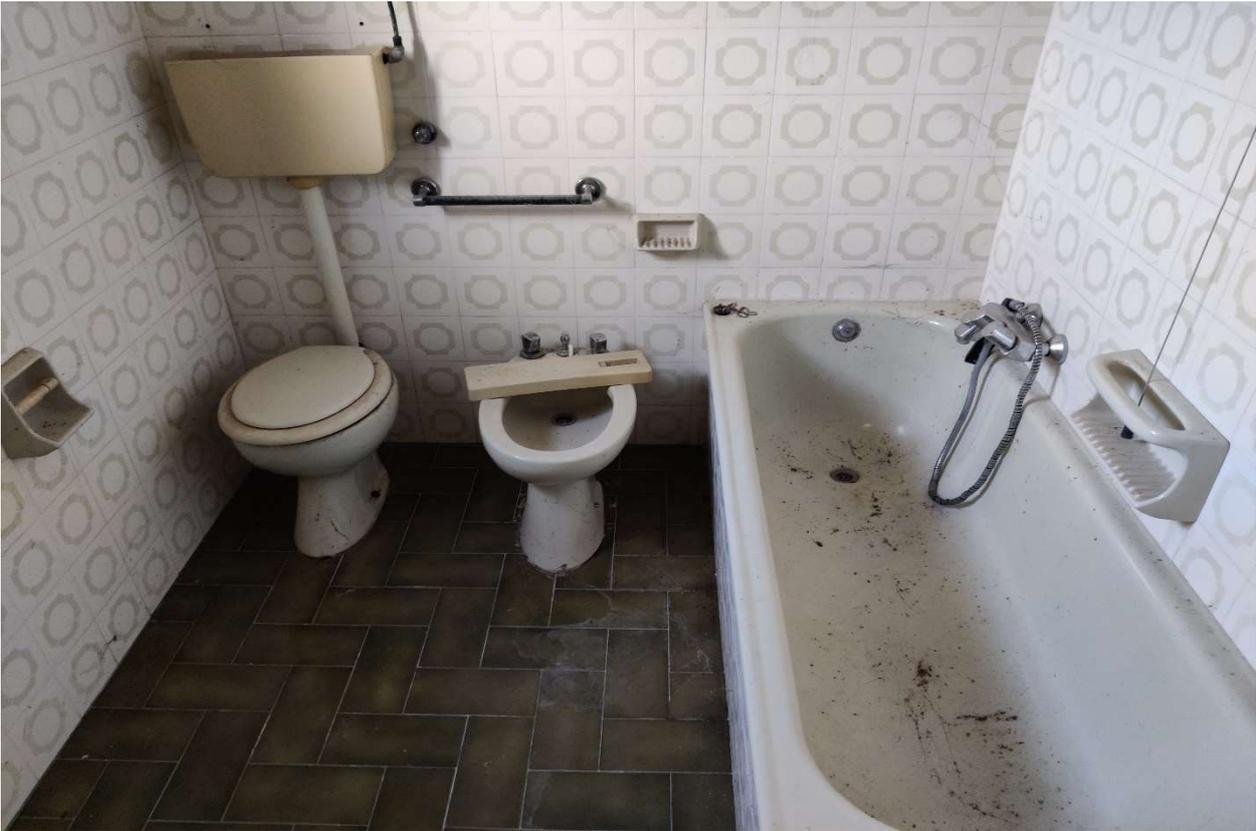
Foto n. 29 – Servizi igienici al piano primo. Non agibile.

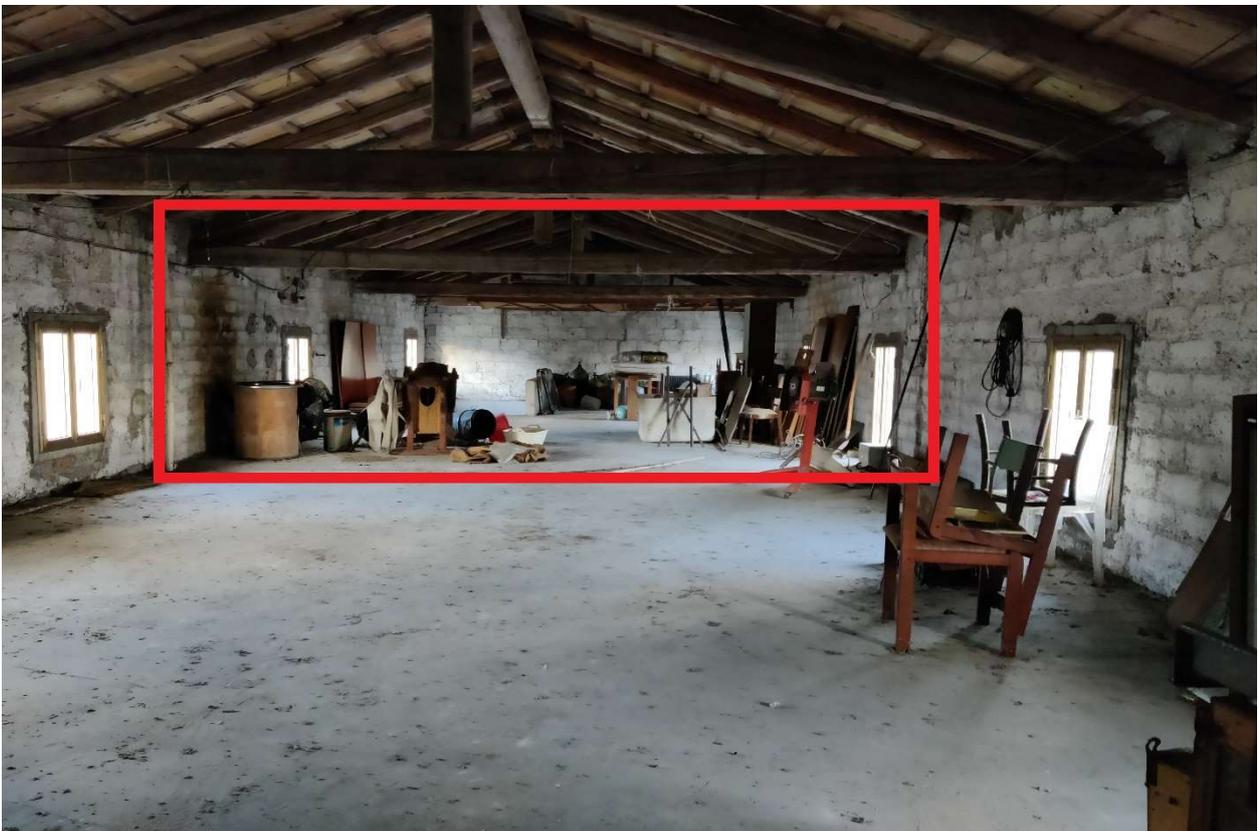
Foto n. 34 – Secondo piano sottotetto. Si tratta di spazio aperto su proprietà altrui. In rosso confine della proprietà immobiliare.

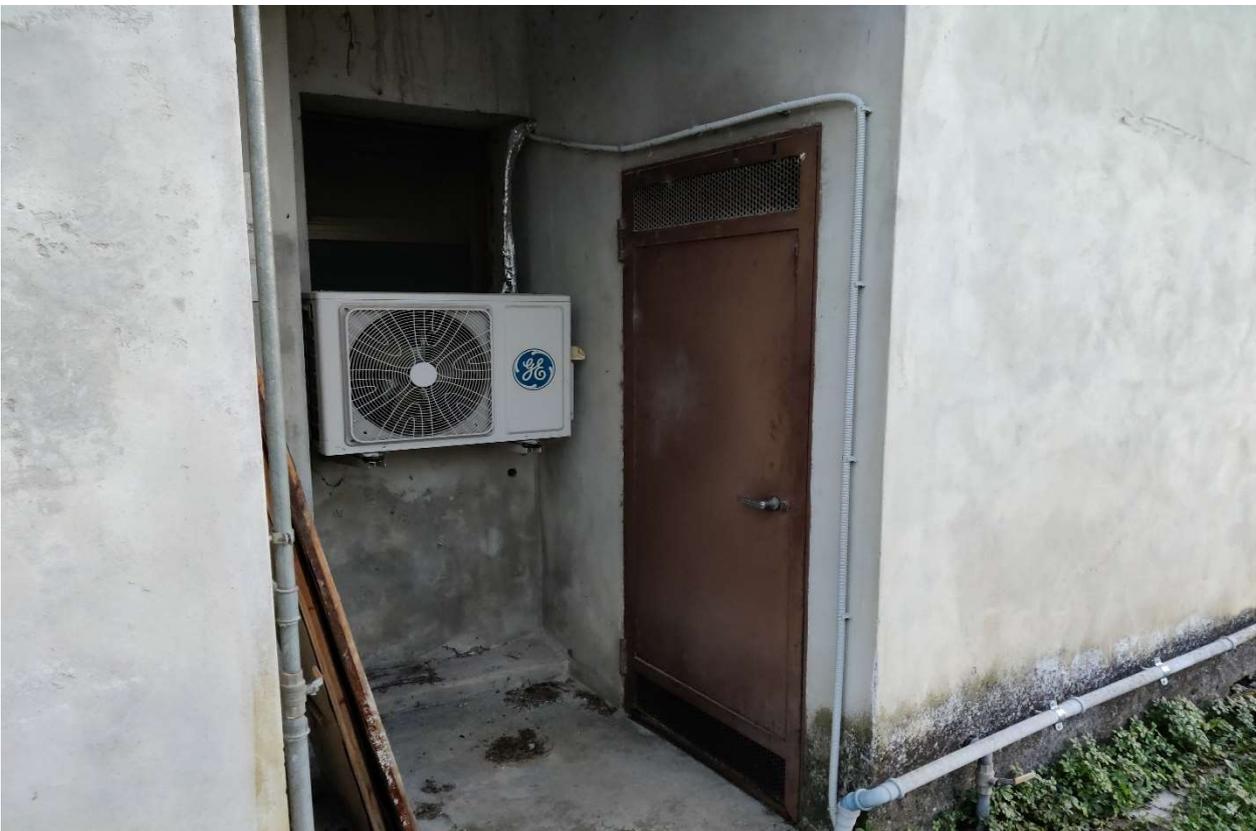
Foto n. 36 – Macchia esterna del climatizzatore. In evidenza ingresso centrale termica da altra proprietà. Si renderà necessario istituire servitù di passaggio per l'accesso al vano.

Foto n. 36 – Macchia esterna del climatizzatore. In evidenza ingresso centrale termica da altra proprietà. Si renderà necessario istituire servitu di passaggio per l'accesso al vano.

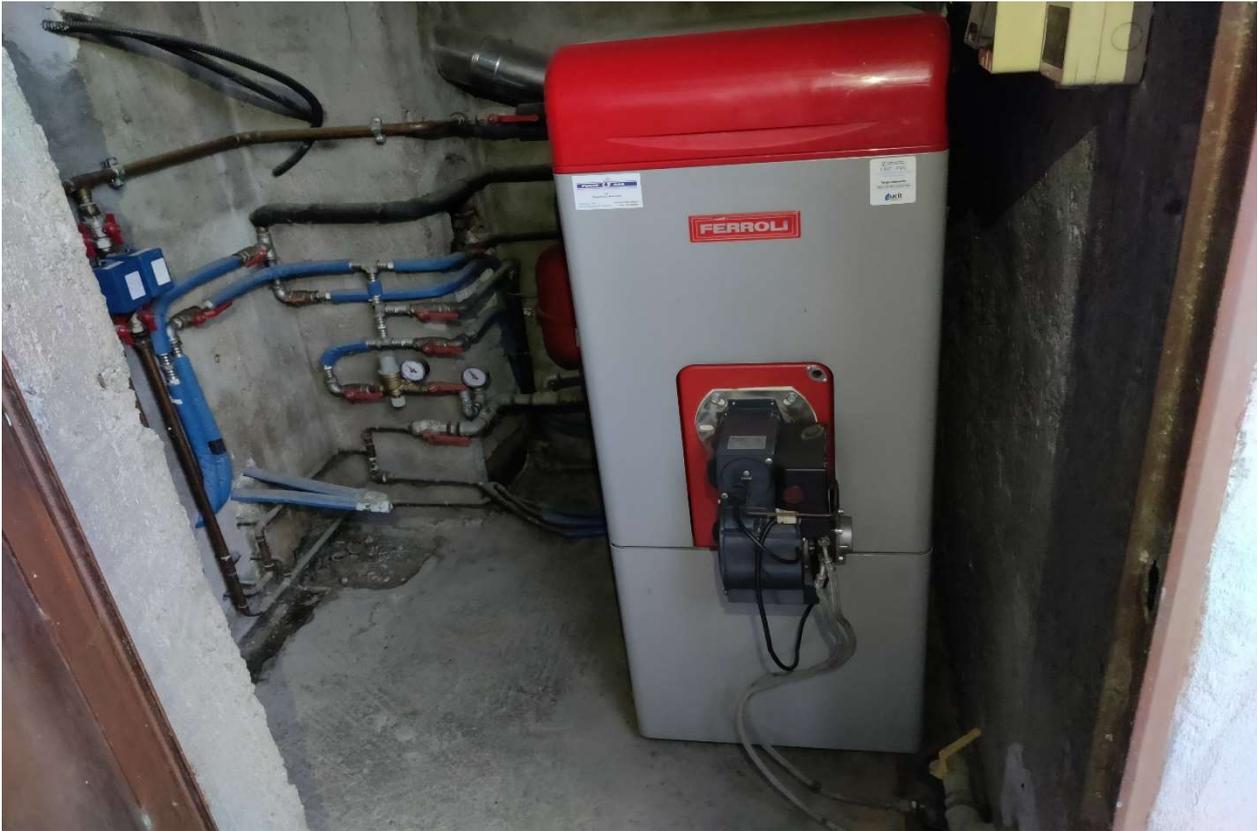
Foto n. 37 – Centrale termica. In evidenza caldaia a gasolio e bruciatore.

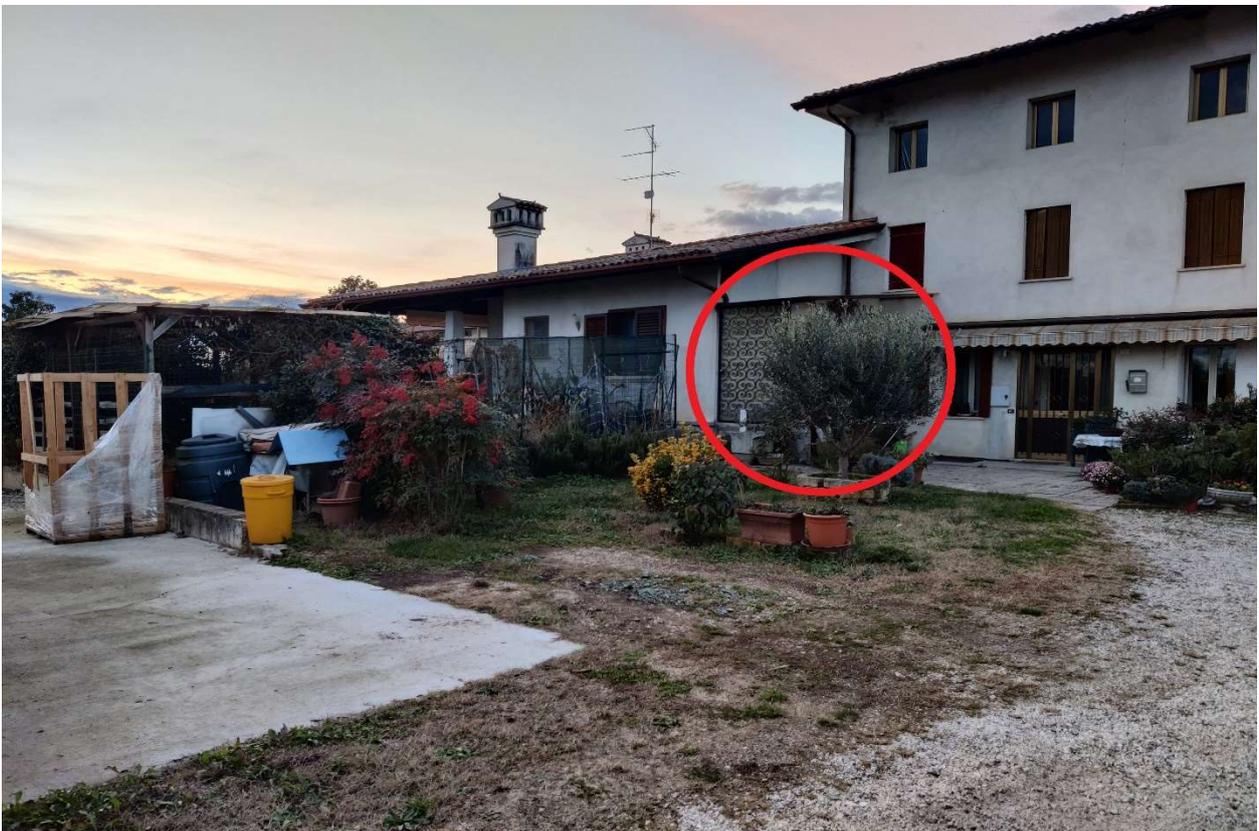
Foto n. 38 – Tettoia esterna eretta in assenza di titoli autorizzativi. Da rimuovere.

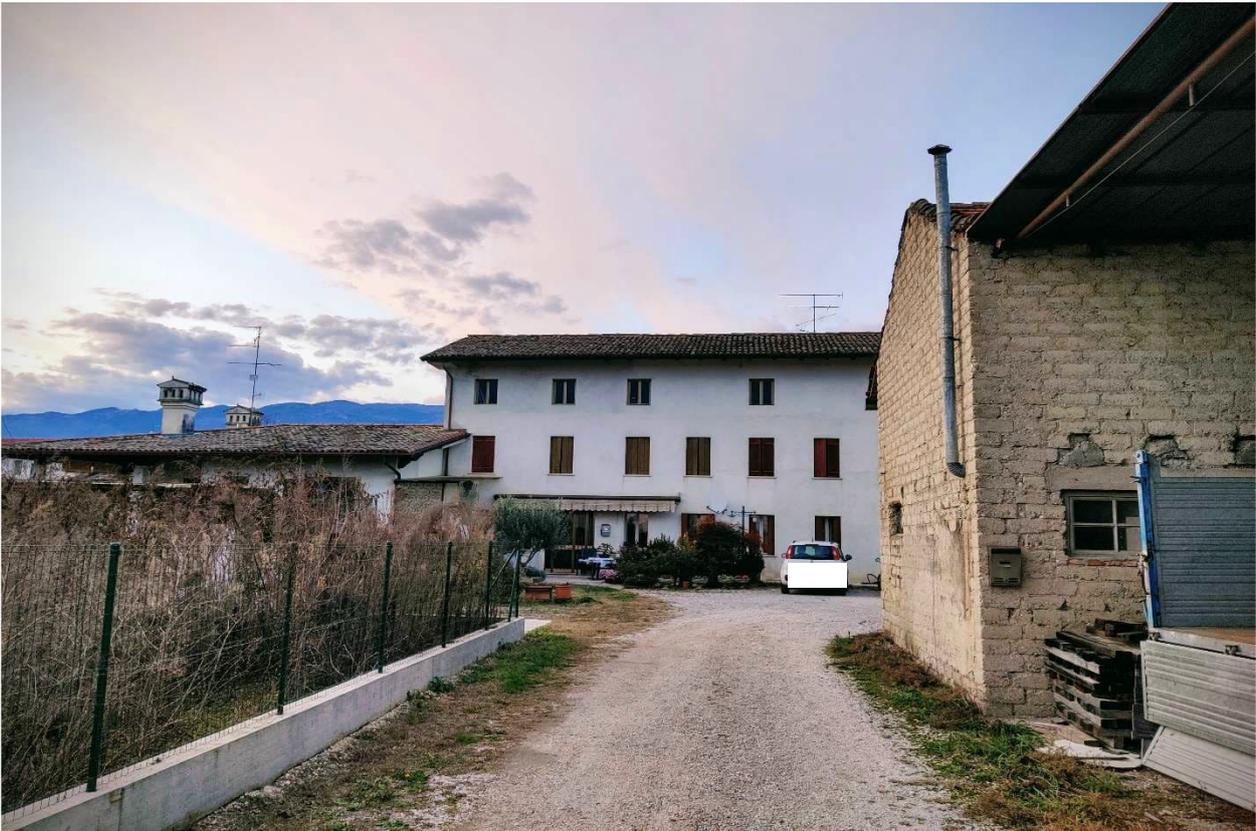
Foto n. 39 – Accesso all'area di pertinenza all'edificio mediante carraia su proprietà altrui.

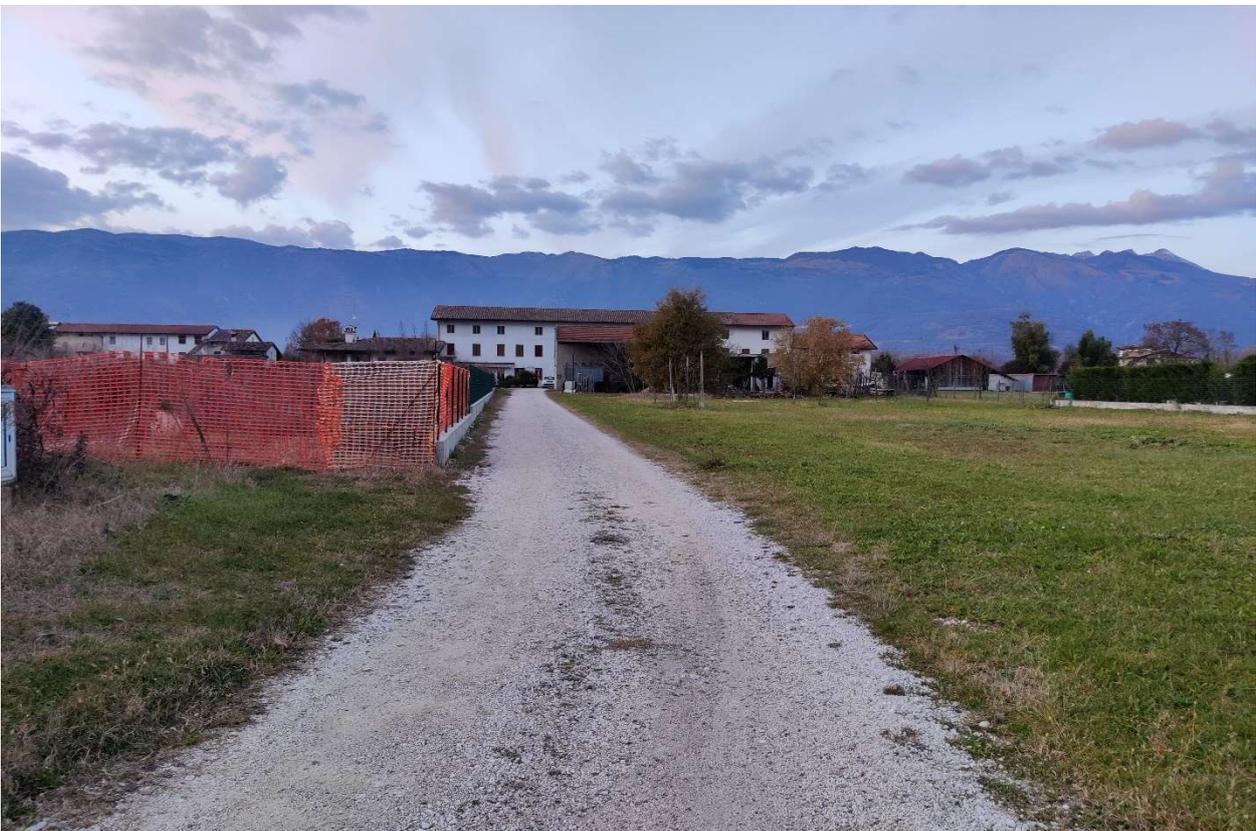
Foto n. 40 – Accesso al bene esecutato attraverso proprietà altrui.
