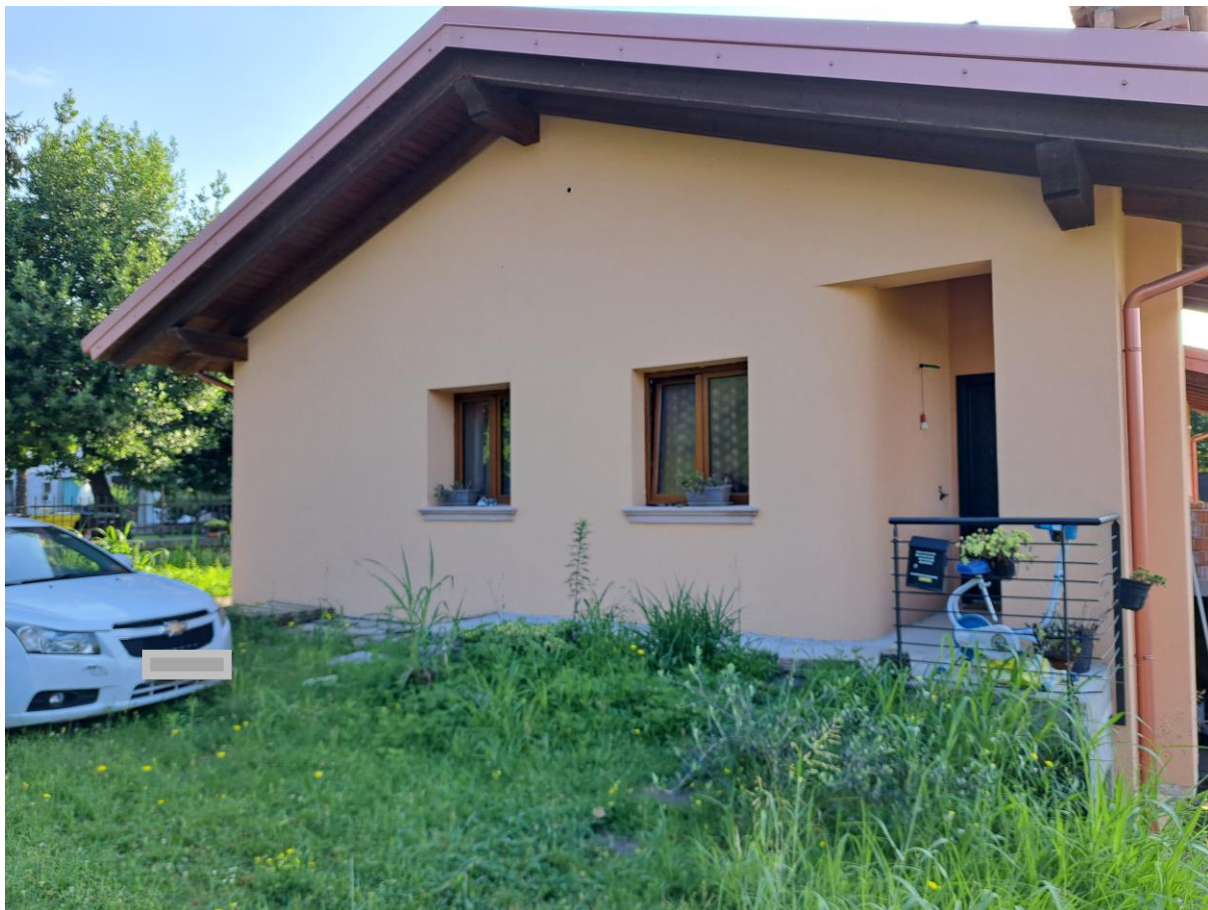
Foto n° 1 - Lotto 2 - 17/07/2023 – Comune di Pinzano al Tagliamento (PN) – Località Valeriano - Foglio 12 m.le 2033 sub 5 – Veduta esterna dell'abitazione di categoria A/7 dalla zona di accesso principale.

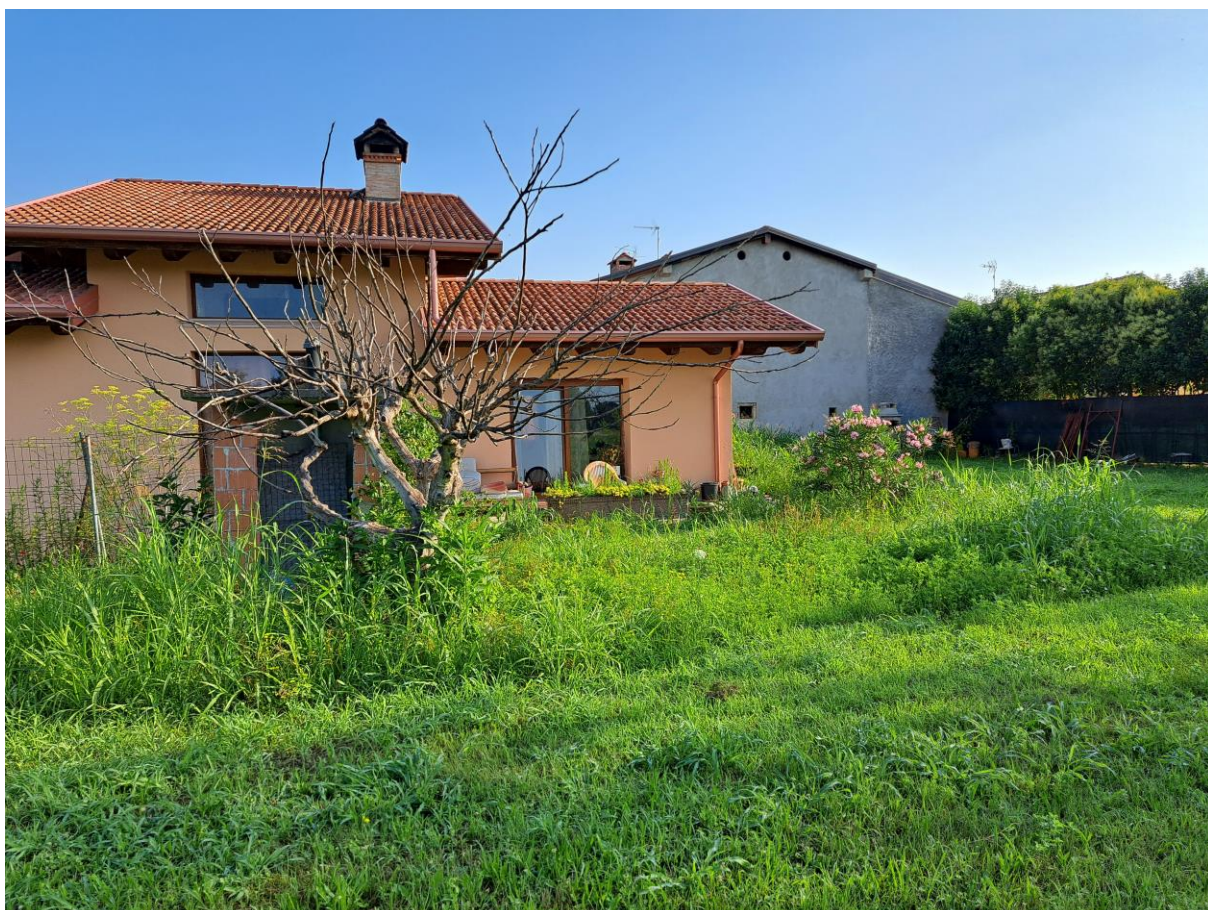
Foto n° 2 - Lotto 2 - 17/07/2023 – Comune di Pinzano al Tagliamento (PN) – Località Valeriano - Foglio 12 m.le 2033 sub 5 – Veduta della stessa abitazione da posizione sud; in primo piano parte dell'area scoperta con giardino e prato.

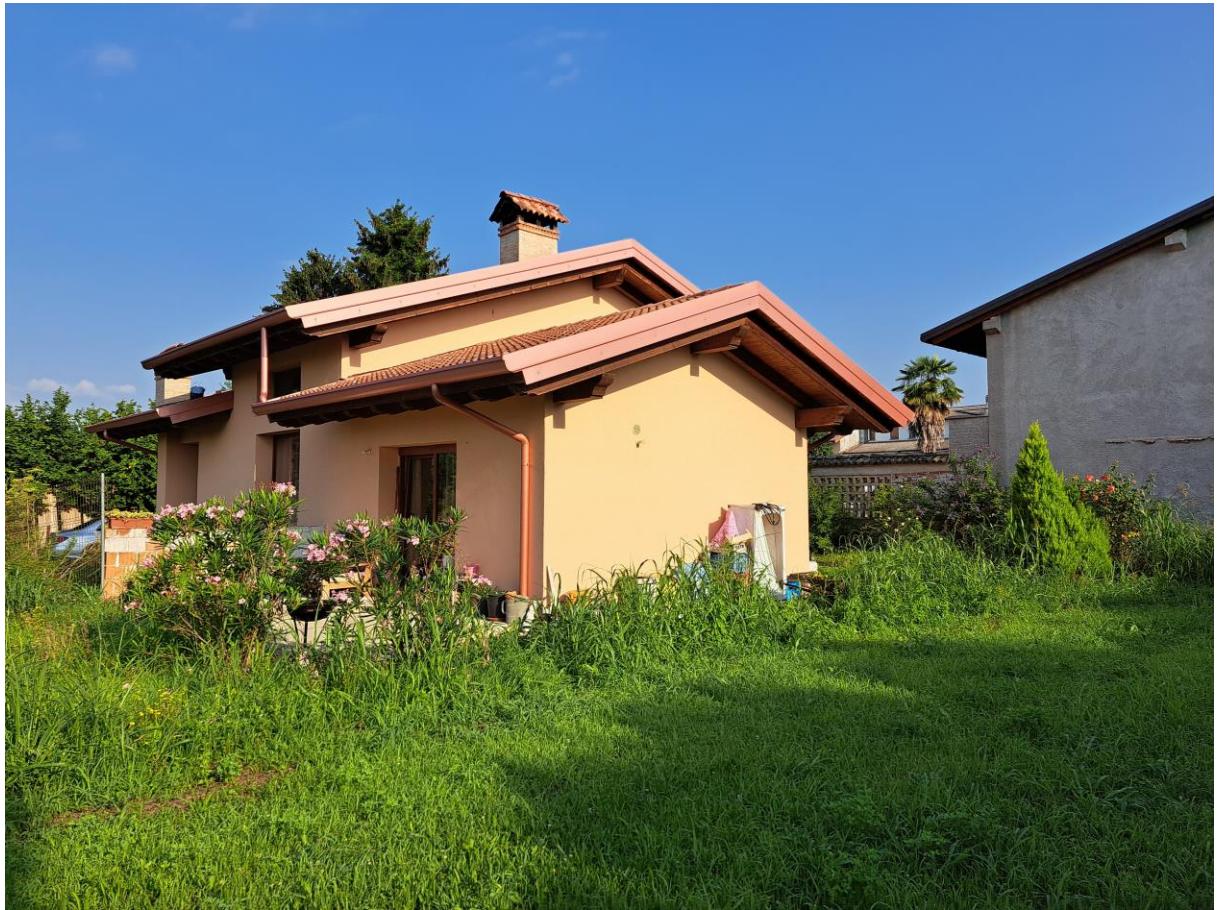
Foto n° 3 - Lotto 2 - 17/07/2023 – Comune di Pinzano al Tagliamento (PN) – Località Valeriano - Foglio 12 m.li 2033 e 2082 – Veduta dell'abitazione e del giardino da posizione sud est.

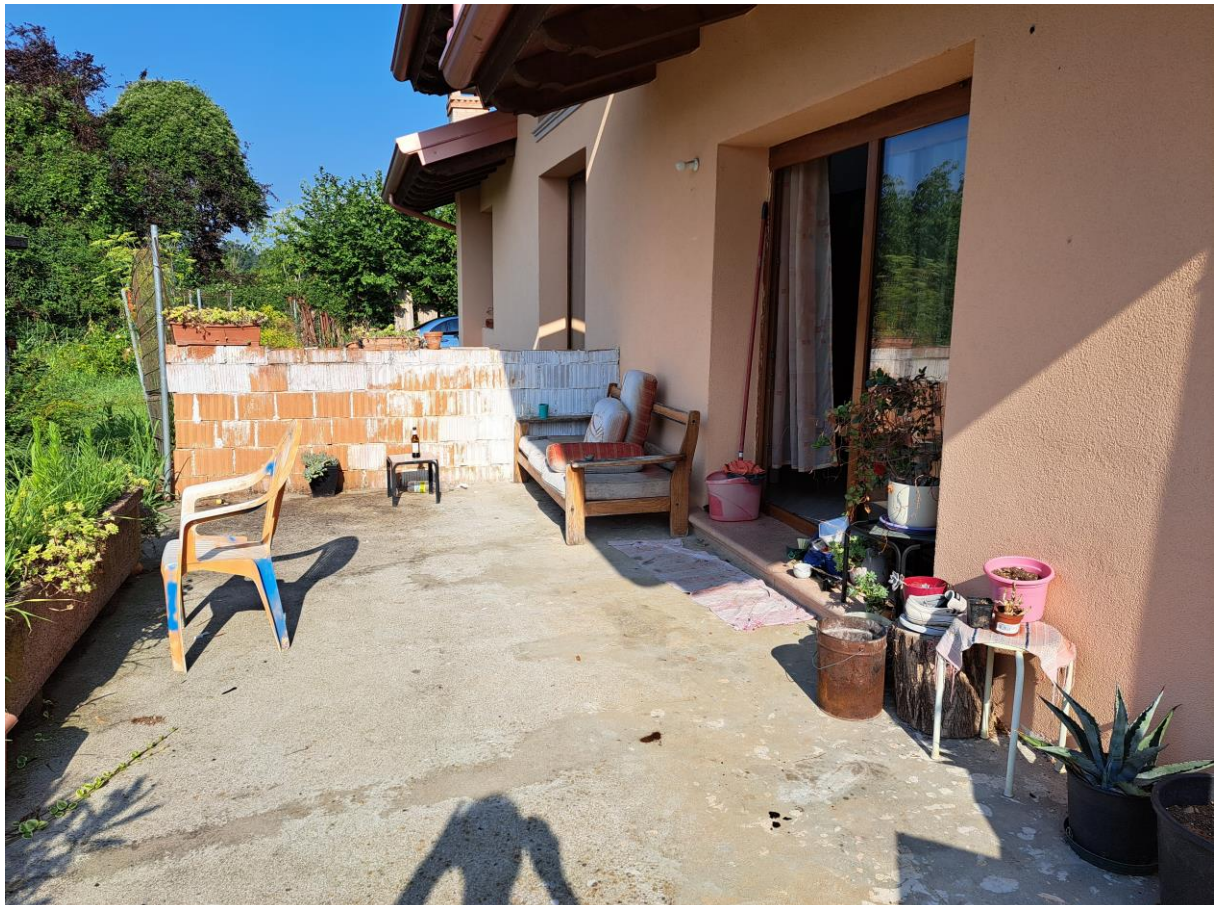
Foto n° 4 - Lotto 2 - 17/07/2023 – Comune di Pinzano al Tagliamento (PN) – Località Valeriano - Foglio 12 m.le 2033 sub 5 – Veduta della terrazza posta a sud rispetto al vano cucina pranzo.

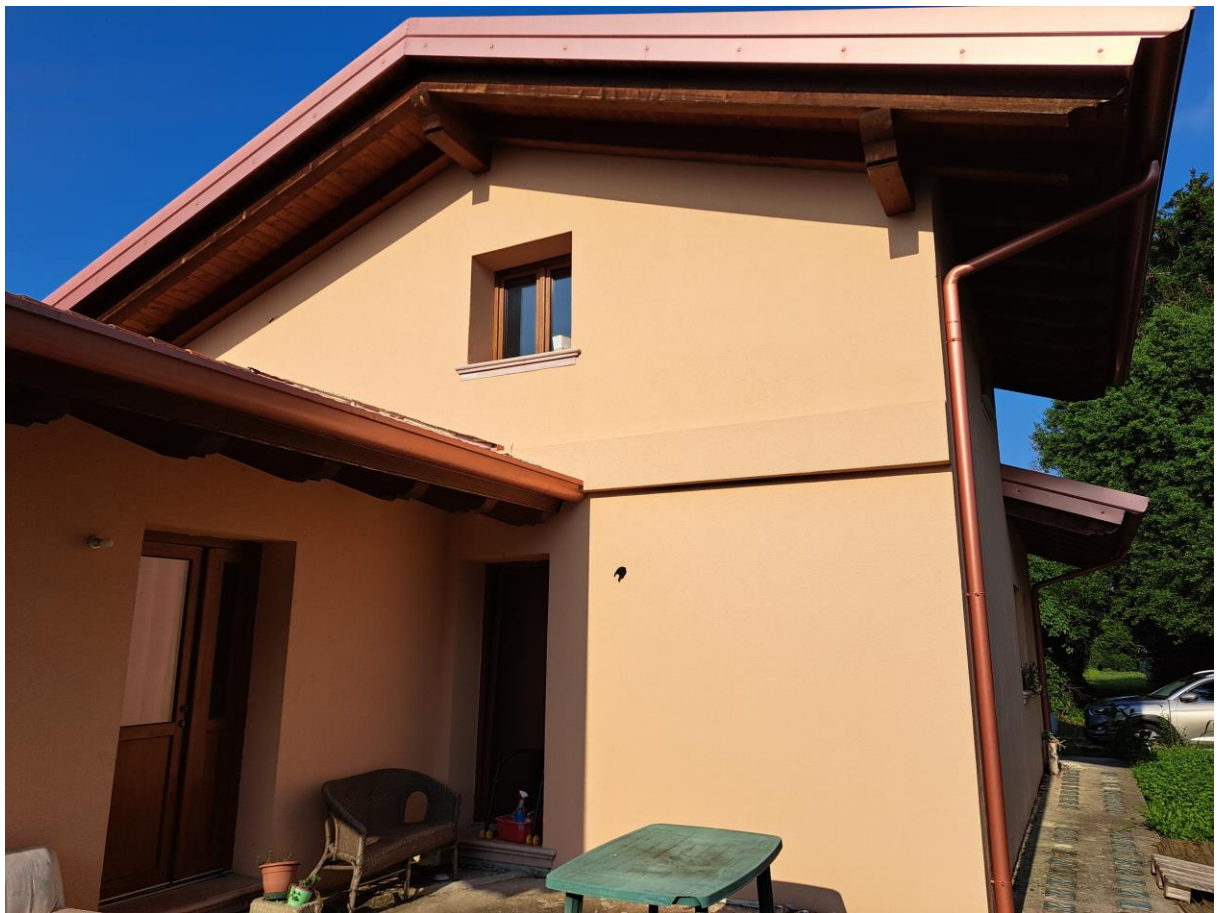
Foto n° 5 - Lotto 2 - 17/07/2023 – Comune di Pinzano al Tagliamento (PN) – Località Valeriano - Foglio 12 m.le 2033 sub 5 – Veduta dell'abitazione da posizione nord est.

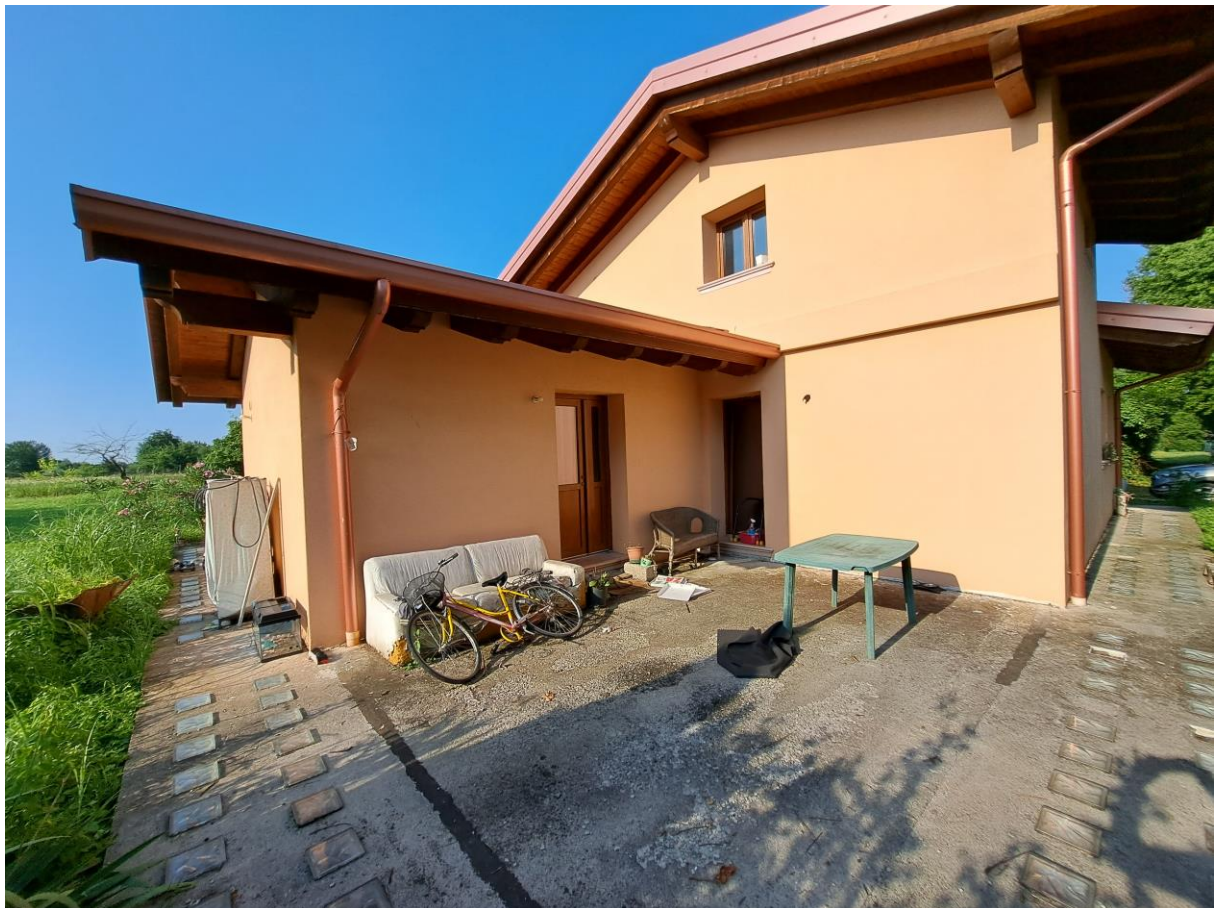
Foto n° 6 - Lotto 2 - 17/07/2023 – Comune di Pinzano al Tagliamento (PN) – Località Valeriano - Foglio 12 m.le 2033 sub 5 – Veduta della terrazza posta a nord rispetto al vano cucina pranzo.

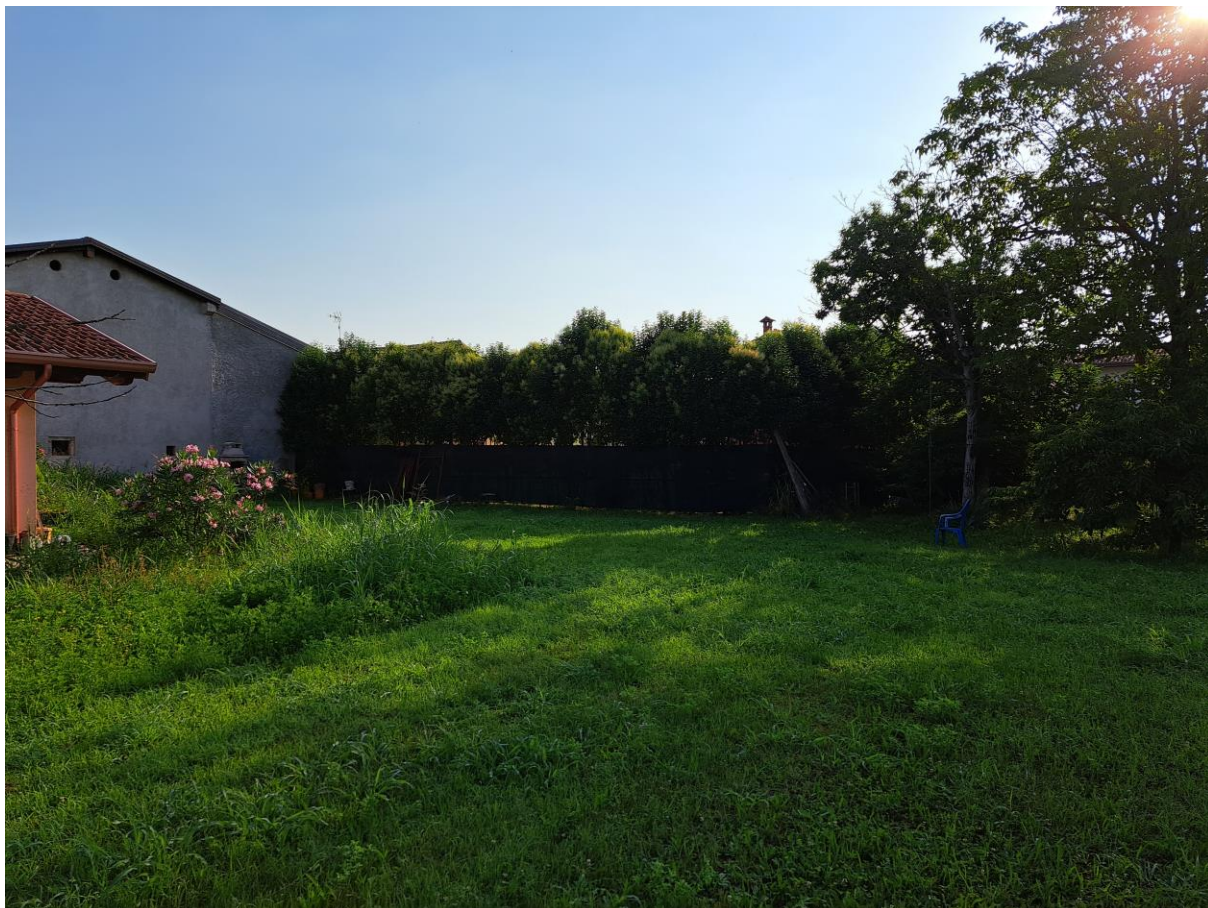
Foto n° 7 - Lotto 2 - 17/07/2023 – Comune di Pinzano al Tagliamento (PN) – Località Valeriano - Foglio 12 – Veduta del giardino e di parte del prato che insiste su porzione del mappale 2033 (in primo piano) e sulla particella 2082 (in secondo piano).

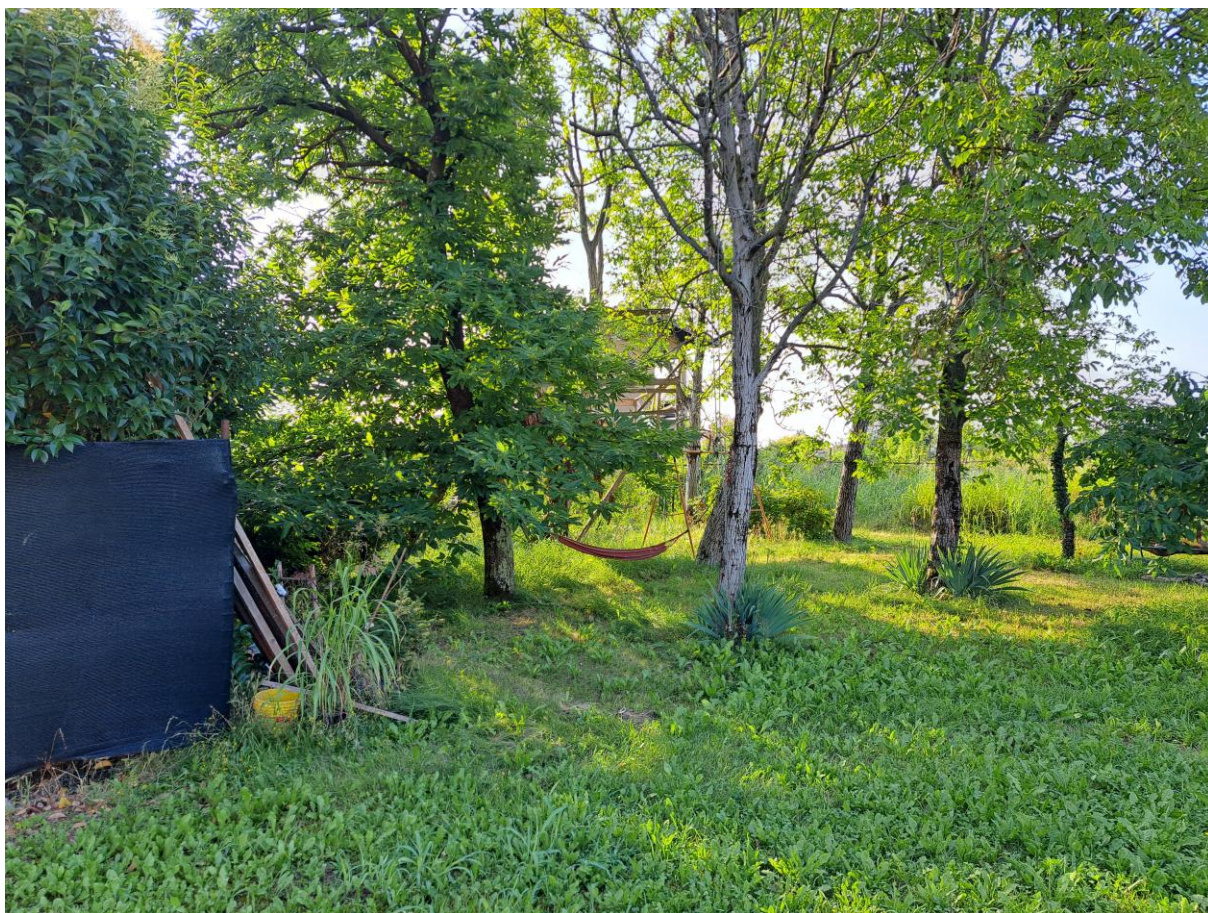
Foto n° 8 - Lotto 2 - 17/07/2023 – Comune di Pinzano al Tagliamento (PN) – Località Valeriano - Foglio 12 – Veduta di alcune delle essenze arboree che insistono sulla porzione nord est della particella 2032.

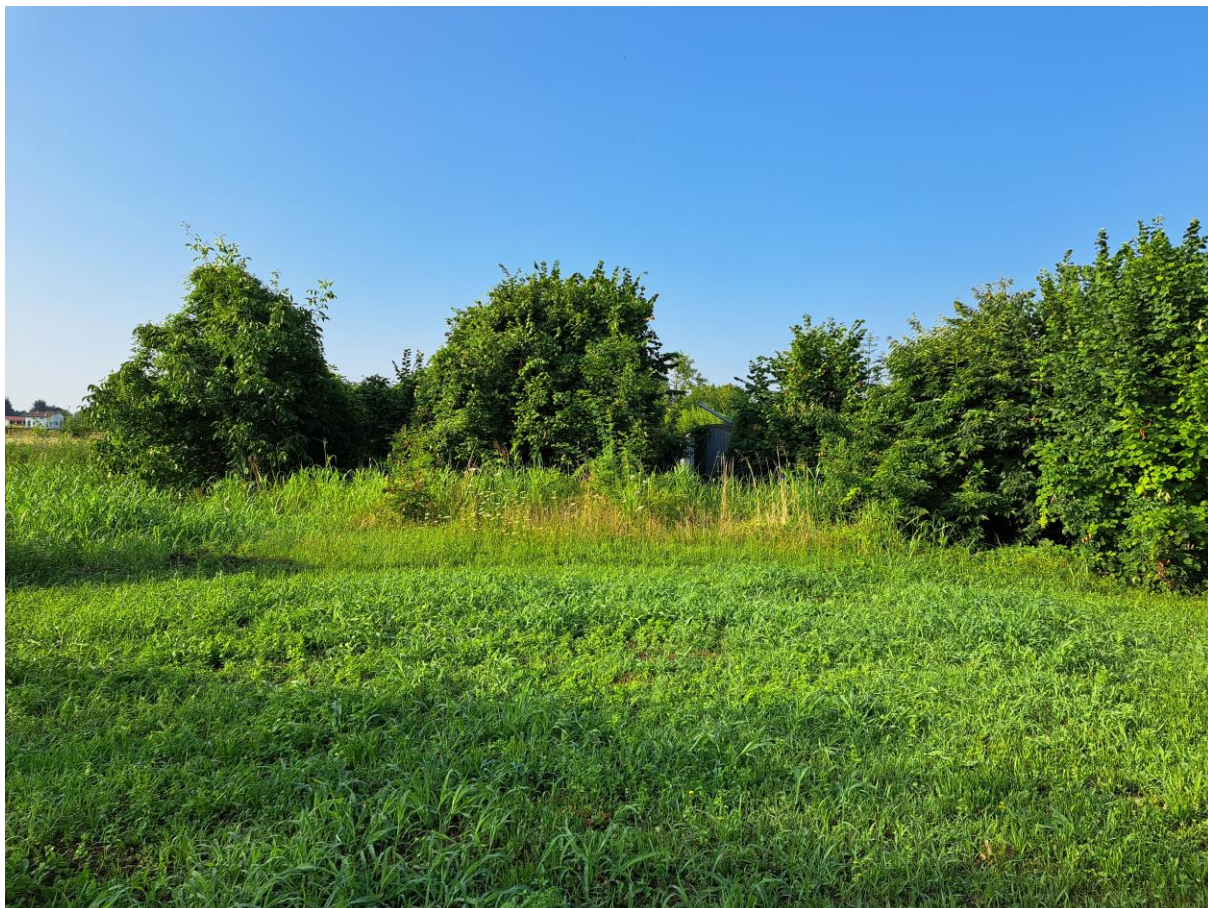
Foto n° 9 – Lotto 2 - 17/07/2023 – Comune di Pinzano al Tagliamento (PN) – Località Valeriano - Foglio 12 m.le 2032 - Veduta dell'area investita a prato con alcuni arbusti e infestanti nella porzione sud est della particella.

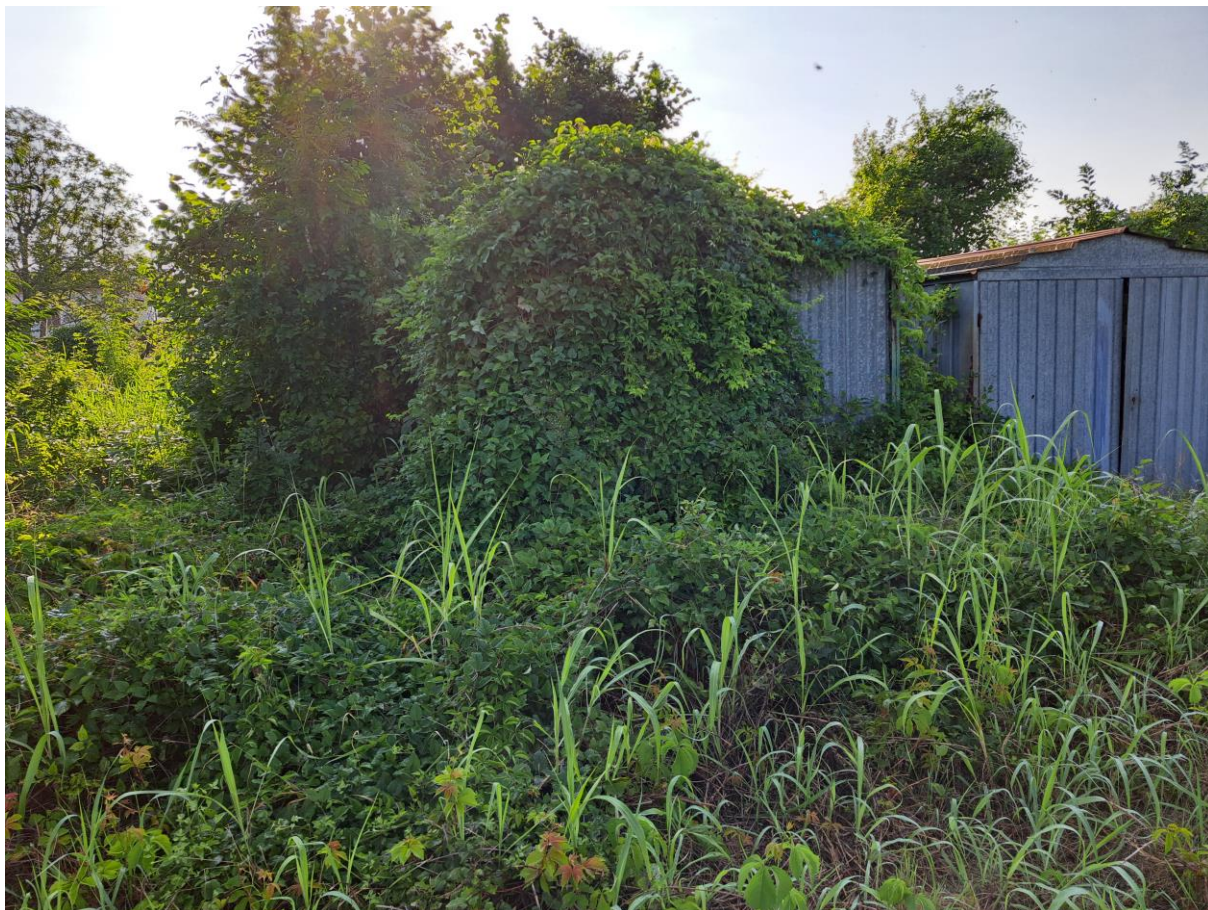
Foto n° 10 – Lotto 2 - 17/07/2023 – Comune di Pinzano al Tagliamento (PN) – Località Valeriano - Foglio 12 m.le 2032 – Particolare dei fabbricati abusivi in lamiera presenti in posizione sud ovest.
