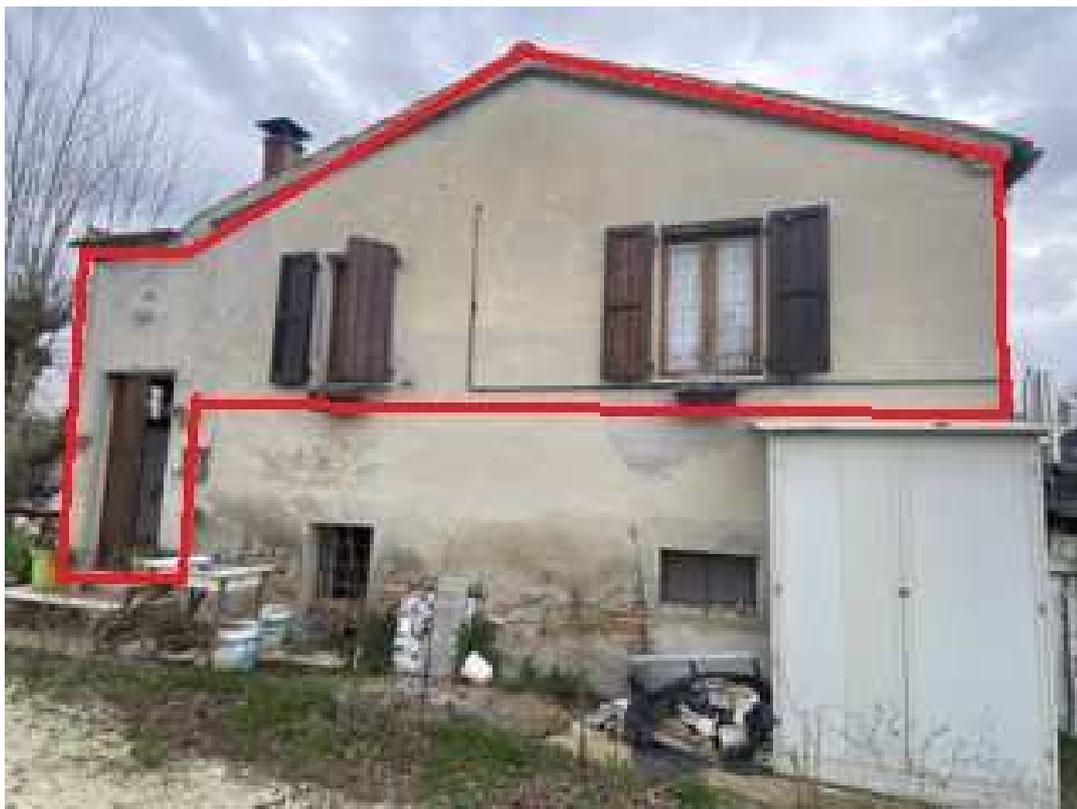
**foto 11** - veduta esterna dell'azienda sul lato Est  
(in primo piano la porzione a capanna in calcestruzzo già condonata)

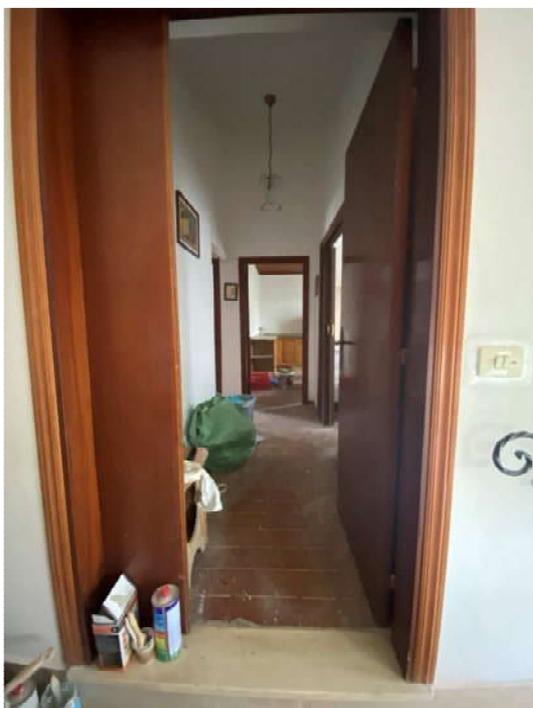
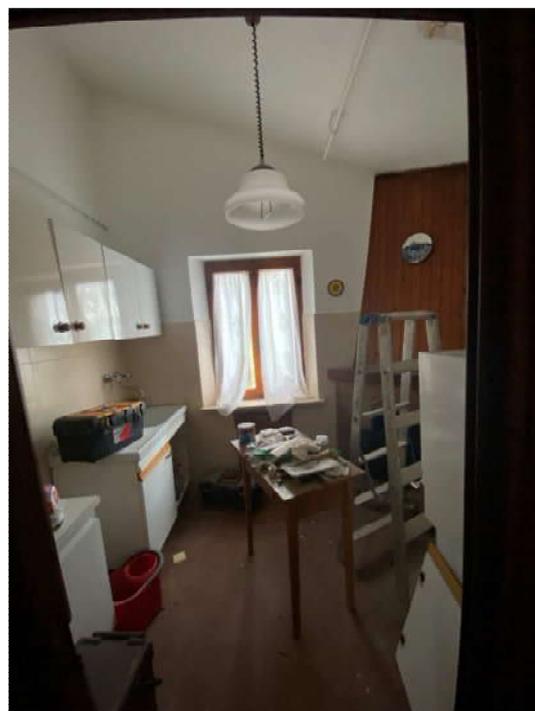
**foto 12 e 13** - vedute interne dell'appartamento al piano primo (porzione casa colonica in muratura)
