# Tribunale di Milano

## PROCEDURA DI ESECUZIONE IMMOBILIARE

**RGE 263/2019+675/2020+147/2023**

RELAZIONE DI STIMA

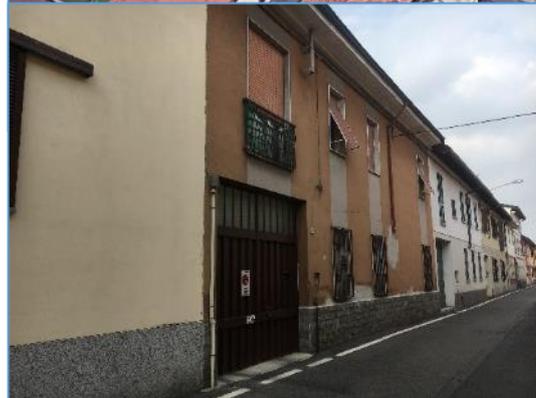
Trattasi di piccolo complesso immobiliare costituito da quattro volumi e corte interna con accesso direttamente da strada attraverso un portone carraio con portoncino integrato per l'ingresso esclusivamente pedonale.

Superato il portone, si accede all'androne comune e successivamente si raggiunge la corte interna.

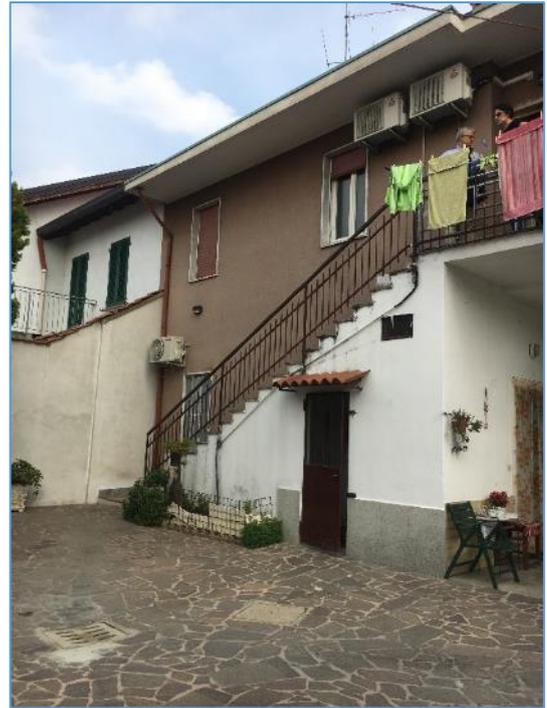
Il fabbricato principale, con affaccio su strada, è di due piani fuori terra ed è costituito da un appartamento per piano con accesso indipendente dal cortile comune.

All'interno della corte si trova un volume di un solo piano fuori terra adibito a box con copertura a singola falda inclinata.

Altri due volumi (un ripostiglio di un piano fuori terra ed un rustico su due livelli) concludono la descrizione del piccolo complesso immobiliare di via Cesare Battisti 11, che si presenta in stato manutentivo normale nelle parti esterne comuni.

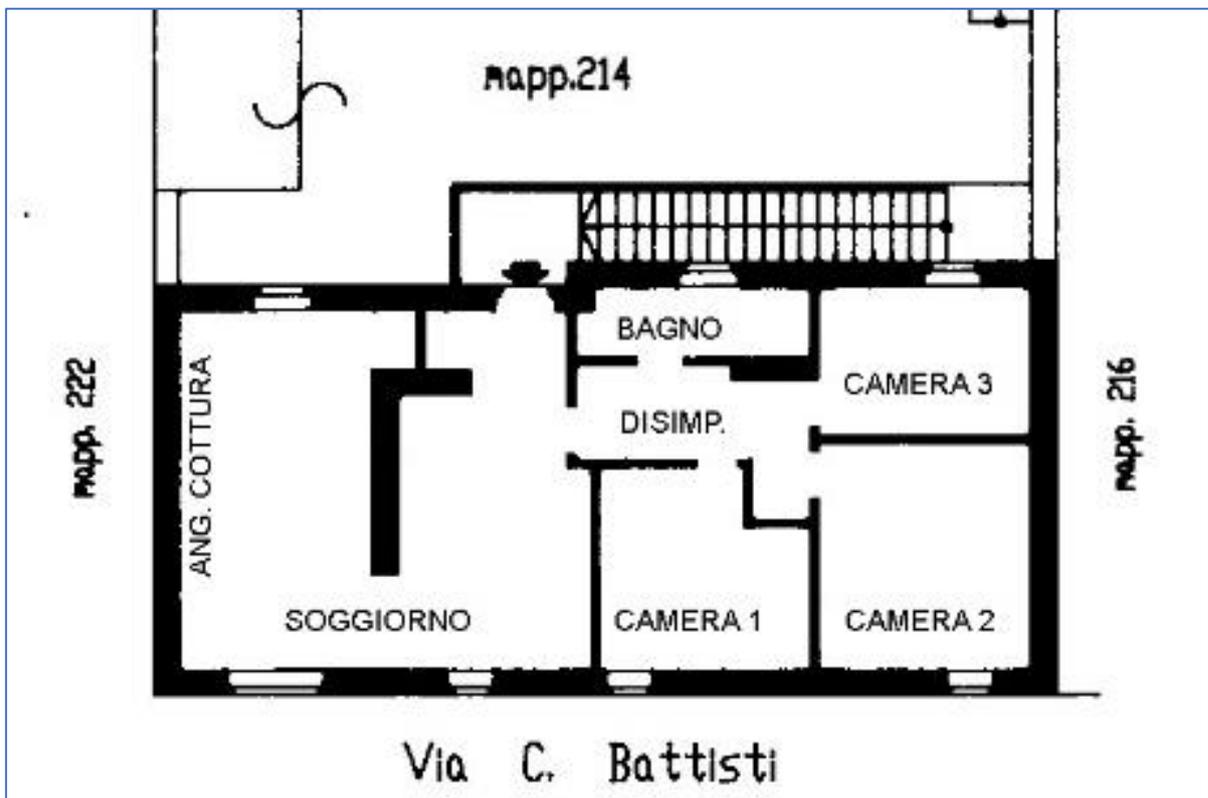
Fig. 1 - Schema planimetrico rilevato sulla base della planimetria catastale

Trattasi di **appartamento**, ubicato al piano primo, con doppio affaccio (su corte comune e su via Cesare Battisti) composto da ingresso su soggiorno con angolo cottura, tre camere, bagno, e disimpegno. L'appartamento è raggiungibile da scala esterna esclusiva in muratura.

L'appartamento ha un'altezza interna di circa 3,05 m.

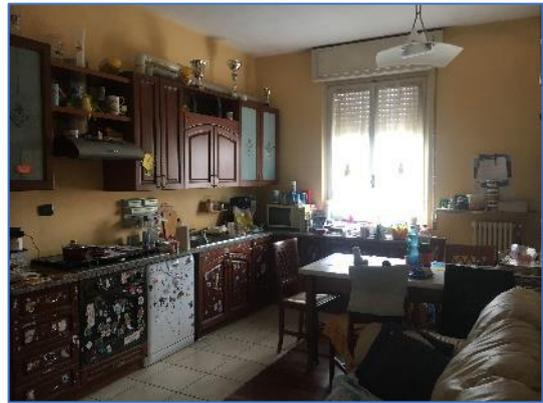
*Impianto termico e ACS:* impianto autonomo  
- elementi radianti in alluminio.

Lo stato di manutenzione dell'appartamento è da considerarsi normale.

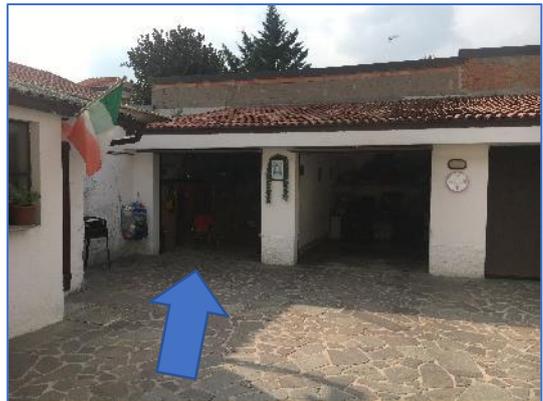
Il **box** oggetto della presente relazione è costituito da un unico vano della superficie utile di poco meno di 13,00 m<sup>2</sup>, ha un'altezza interna minima di circa 2,30 m e massima di circa 3,30.

Lo spazio comune di manovra per l'accesso ai box si raggiunge direttamente da via Cesare Battisti attraverso un cancello a doppia anta a battente in metallo e vetro.

Lo stato di manutenzione generale è da considerarsi normale.

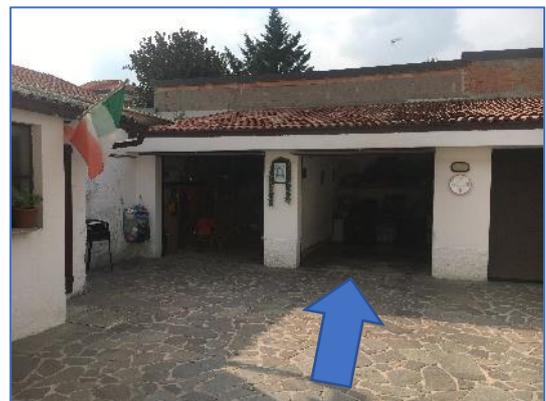
Lo spazio comune di manovra per l'accesso ai box si raggiunge direttamente da via Cesare Battisti attraverso un cancello a doppia anta a battente in metallo e vetro.

Lo stato di manutenzione generale è da considerarsi normale.

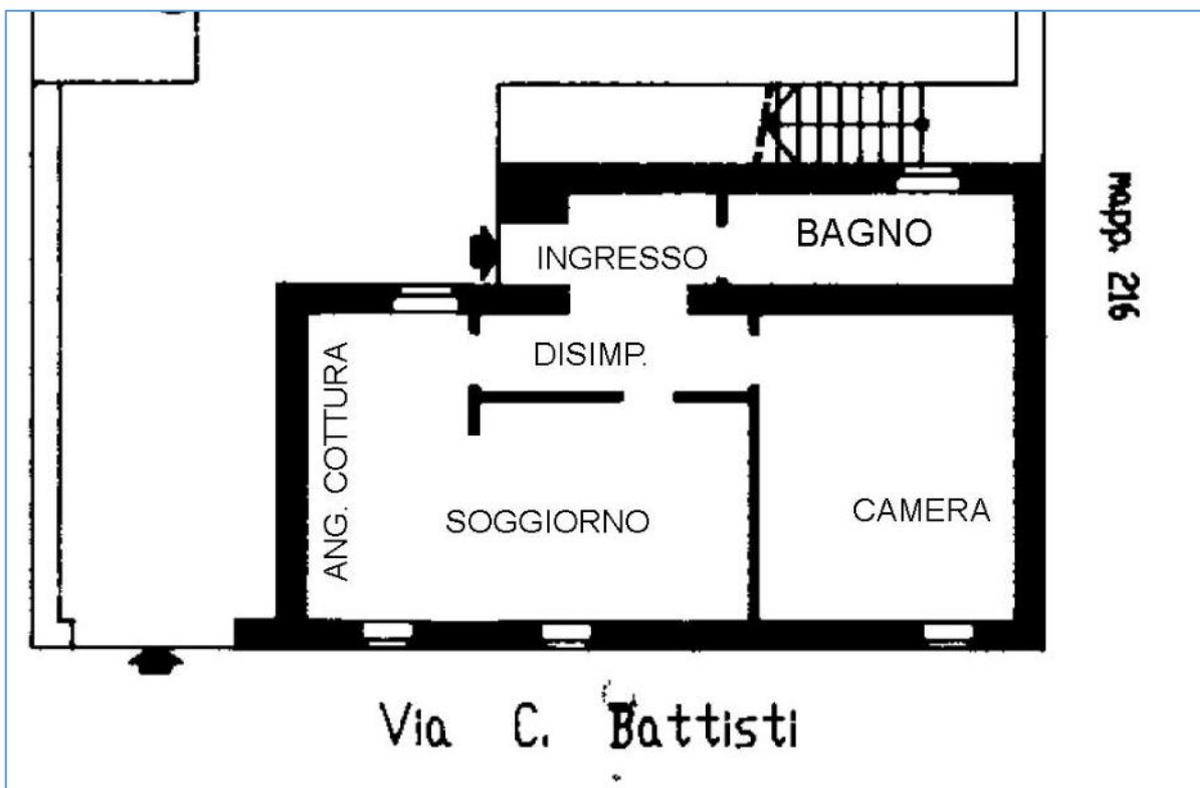
Fig. 2: Schema planimetrico dell'appartamento rilevato sulla base della planimetria catastale

Trattasi di **appartamento** ubicato al piano terra, con doppio affaccio (su corte interna Corpo F e su via Battisti) e composto da ingresso, soggiorno con angolo cottura, camera e bagno. Completano la descrizione: un ripostiglio sottoscala (al piano terra), un rustico uso deposito (al piano terra) e un rustico uso deposito (al piano primo con scala esclusiva per essere raggiunto). Le tre pertinenze hanno ingressi indipendente dalla corte interna Corpo F.

L'appartamento ha un'altezza interna di circa 3,30 m.

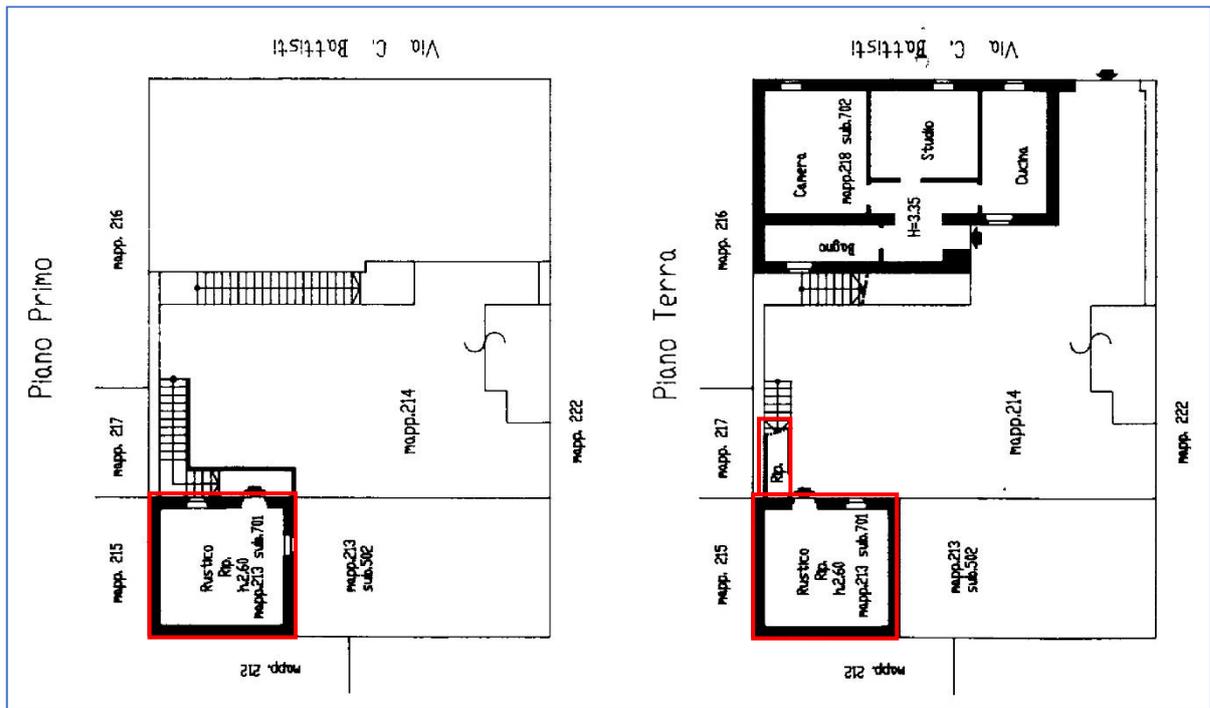
Fig. 3: Estratto planimetria catastale

Descrizione delle componenti edilizie interne dei rustici:

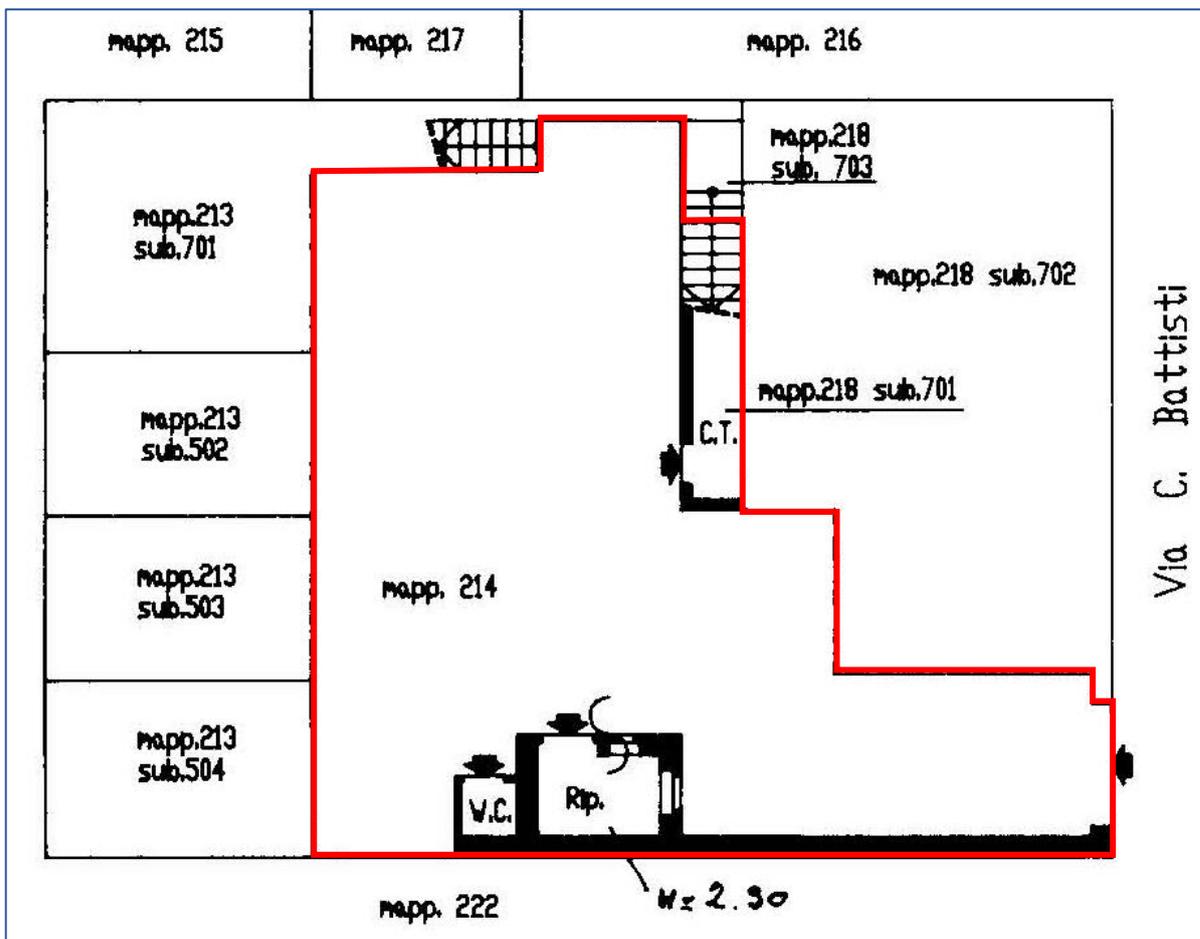
Fig. 4: Estratto planimetria catastale

Trattasi di **locale ripostiglio con wc, locale termica (nel sottoscala e oggi ad uso lavanderia) e cortile di pertinenza**, in zona semicentrale. Il ripostiglio, la centrale termica e il wc hanno ingressi indipendenti dalla corte interna e sono a servizio del piccolo complesso immobiliare di via Battisti n. 11.

Lo stato di manutenzione generale è da considerarsi normale.

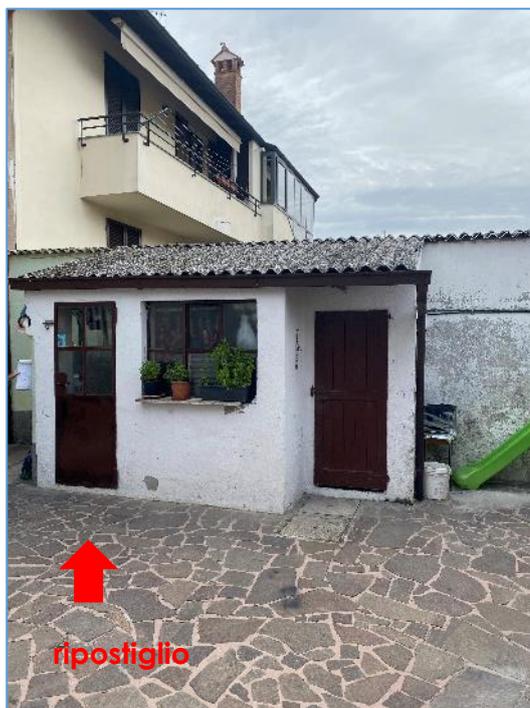
**Nota:** il perito estimatore evidenzia che la copertura del locale ripostiglio è in amianto.

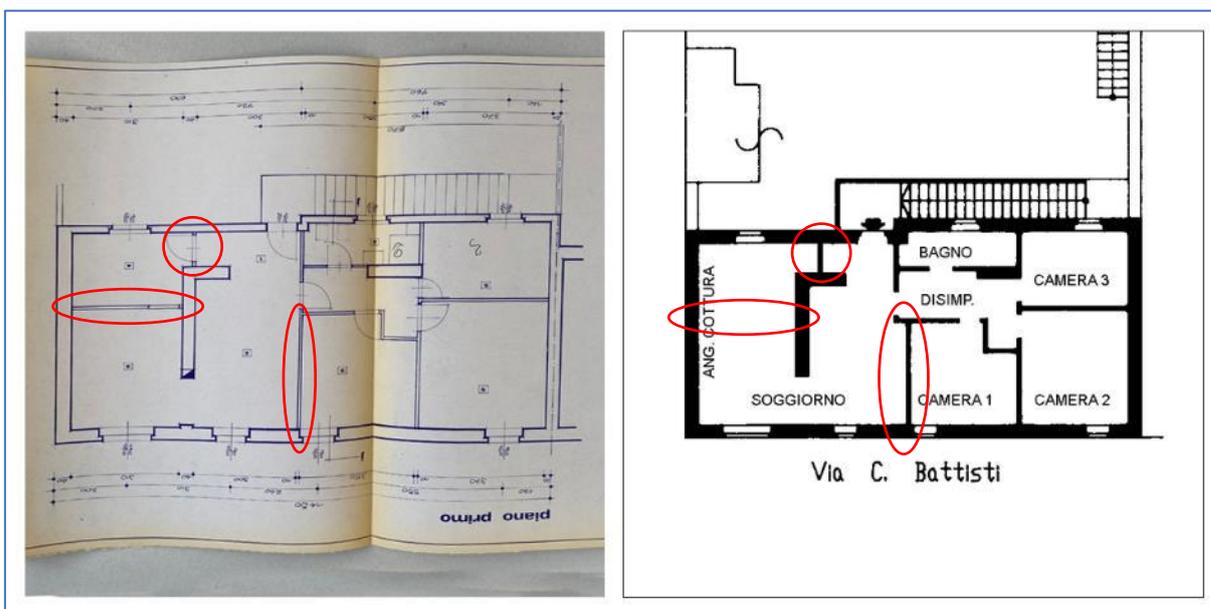
Fig. 5 - confronto tra stato autorizzato e stato di fatto rilevato

Lo stato di fatto dell'appartamento rilevato in fase di sopralluogo risulta **difforme** rispetto alla planimetria catastale e alle planimetrie depositate presso l'Ufficio Tecnico del Comune di Magenta per le seguenti motivazioni:

- **diversa distribuzione spazi interni** mediante demolizione del tramezzo di divisione tra la cucina ed il soggiorno e costruzione di un tramezzo tra la zona ingresso e la cucina che genera una nicchia.

Ad avviso del perito valutatore, e salvo migliore approfondimento da parte degli interessati e/o dei loro tecnici, sulla base della documentazione allegata, l'immobile appare **non conforme ma regolarizzabile** mediante presentazione di Pratica Edilizia in Sanatoria.

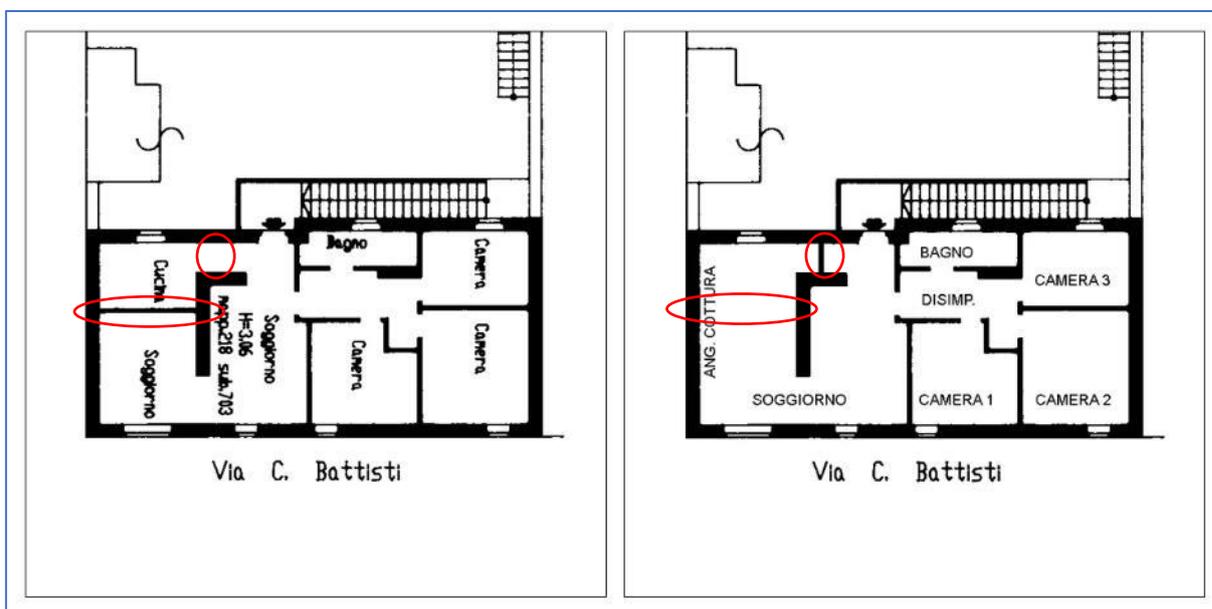
*Fig. 7 - confronto tra planimetria catastale e stato di fatto rilevato*

Magenta per le seguenti motivazioni:

- **diversa distribuzione spazi interni** mediante demolizione del tramezzo di divisione tra la cucina ed il soggiorno e costruzione di un tramezzo tra la zona ingresso e la cucina che genera una nicchia.

L'immobile risulta **non conforme ma regolarizzabile** mediante presentazione di pratica di
