**Tribunale di Terni**  
**PROCEDURA DI ESECUZIONE IMMOBILIARE**

N° Gen. Rep. **72/2022**  
data udienza ex art. 569 c.p.c.:

**RAPPORTO DI VALUTAZIONE**  
**Lotto 001 - Appartamento**

**Bene:** Via Tagliamento 4 - Sferracavallo - Orvieto (TR) - 05018

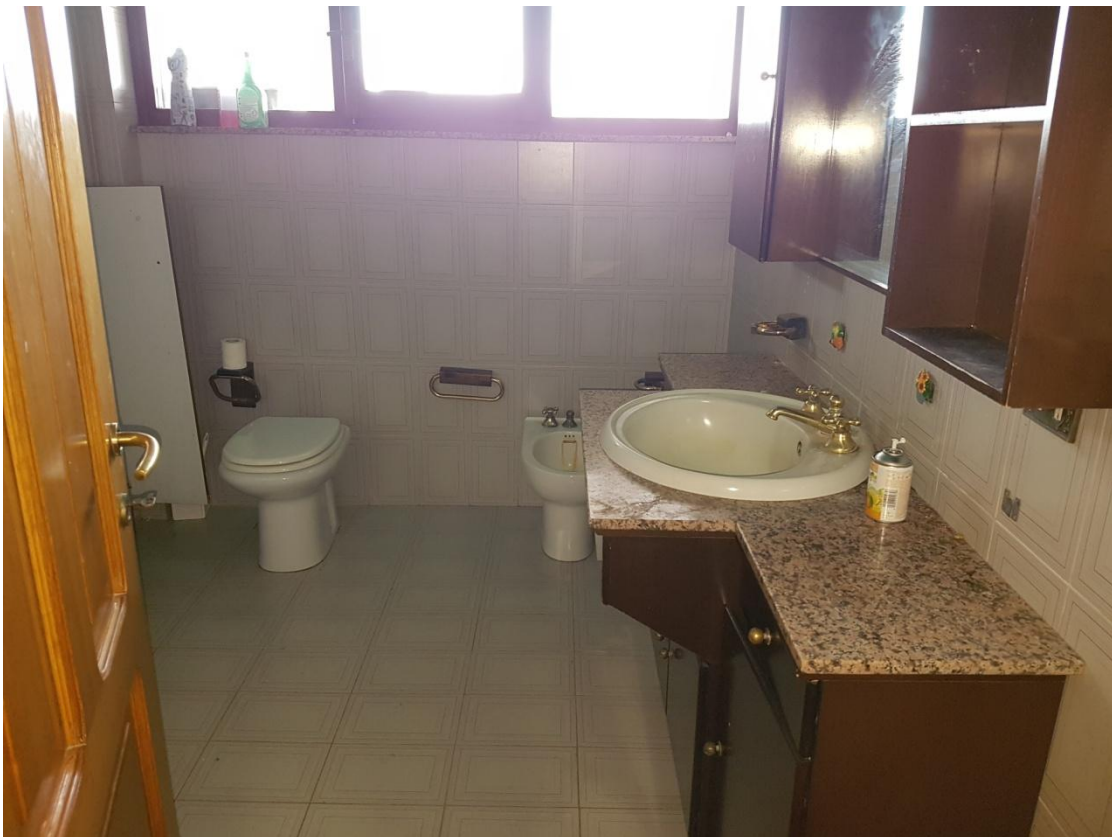
Bagno 1 sub 48-49

- a) L'appartamento del ~~sig. Ferrarini~~ è ubicato al primo piano mentre quello dell'esecutato è al terzo piano e da molto tempo è ormai disabitato, tanto che, essendo privo degli allacciamenti alla rete idrica, all'interno del W.C. non vi è più traccia di acqua. Il tubo di scarico risulta pertanto inutilizzato.
- b) Le infiltrazioni, stando anche a quanto affermato dallo stesso ~~sig. Ferrarini~~, derivavano da una foratura riscontrata nel tubo di scarico proveniente dal bagno del secondo piano. Per quanto riguarda eventuali infiltrazioni, riconducibili a detta dello stesso ~~sig. Ferrarini~~, al tubo di scarico dell'appartamento di proprietà dell'esecutato, ubicato al terzo piano, non è stata fornita alcuna prova e nel piccolo tratto di tubo visibile non erano presenti forature (v. *Documentazione fotografica all. 1*).

Per le motivazioni sopraesposte e per quanto è stato possibile osservare si ritiene che non esistano riscontri oggettivi tali da far presupporre che vi siano infiltrazione derivanti dal tubo di scarico del bagno di proprietà dell'esecutato, per cui non si ritiene necessario valutare interventi od emettere provvedimenti.

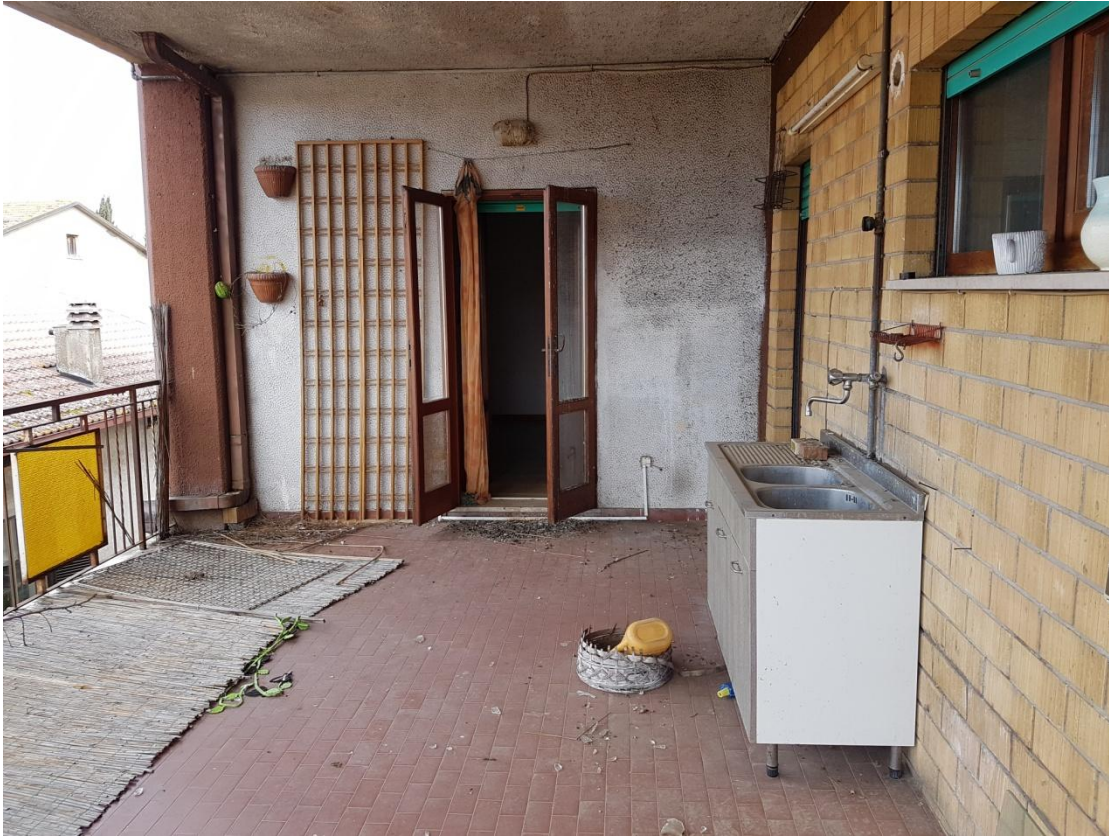
Balcone 48-49

- B) **Possibili cause di distacco di intonaco e se le stesse sono da attribuirsi a mancanze del titolare/occupante dell'immobile pignorato.** Tutti i fenomeni di distacco di materiali riscontrati riguardano il copriferro della soletta in calcestruzzo armato del balcone, di cui al precedente punto A), nelle zone circoscritte in rosso denominate frontalino (parte anteriore verticale della soletta) e cielino (parte sottostante della soletta) (v. *Documentazione fotografica all. 1*). Il calcestruzzo si degrada inevitabilmente a causa del tempo, dell'azione corrosiva delle armature promossa dalle piogge acide, dall'inquinamento atmosferico e dall'anidride carbonica presente nell'aria che crea le condizioni ideali per favorire il fenomeno della carbonatazione. Ad incrementare il deterioramento del calcestruzzo può essere anche la scadente qualità dei materiali utilizzati, la mancanza di una adeguata impermeabilizzazione e protezione delle strutture, nonché l'assenza di adeguati interventi di manutenzione delle stesse da parte del titolare dell'immobile pignorato. Si ritiene opportuno evidenziare che i fenomeni di distacco di materiali, come sopra descritti, sono preannunciati dal formarsi di fessurazioni e che tali fenomeni fessurativi sono riscontrabili su buona parte delle strutture

- a) nella applicazione di rete antisfondellamento sia sul frontalino che sul cielino della soletta del balcone al fine di evitare il pericolo costituito da eventuali ulteriori distacchi di calcestruzzo o di intonaco;
- b) nella messa in opera di uno strato di membrana impermeabilizzante per limitare l'aggravamento delle infiltrazioni d'acqua provenienti dal piano del balcone, concausa nei fenomeni di corrosione della barre di acciaio presenti nella soletta e nei conseguenti distacchi del calcestruzzo avente la funzione di copriferro.

- a) preparazione del supporto consistente nella demolizione e pulizia accurata del supporto tramite mezzi opportuni quali la scalpellatura, spazzolatura, sabbatura, idrolavaggio del calcestruzzo degradato, comprese le parti friabili e sporchie fino ad ottenere un supporto sufficientemente ruvido e sano con delle asperità di almeno ½ cm;

- b) trattamento del ferro di armatura consistente nella pulizia a ferro bianco dei ferri di armatura, procedendo ad una eventuale rimozione e sostituzione degli stessi nel caso fossero gravemente corrosi;

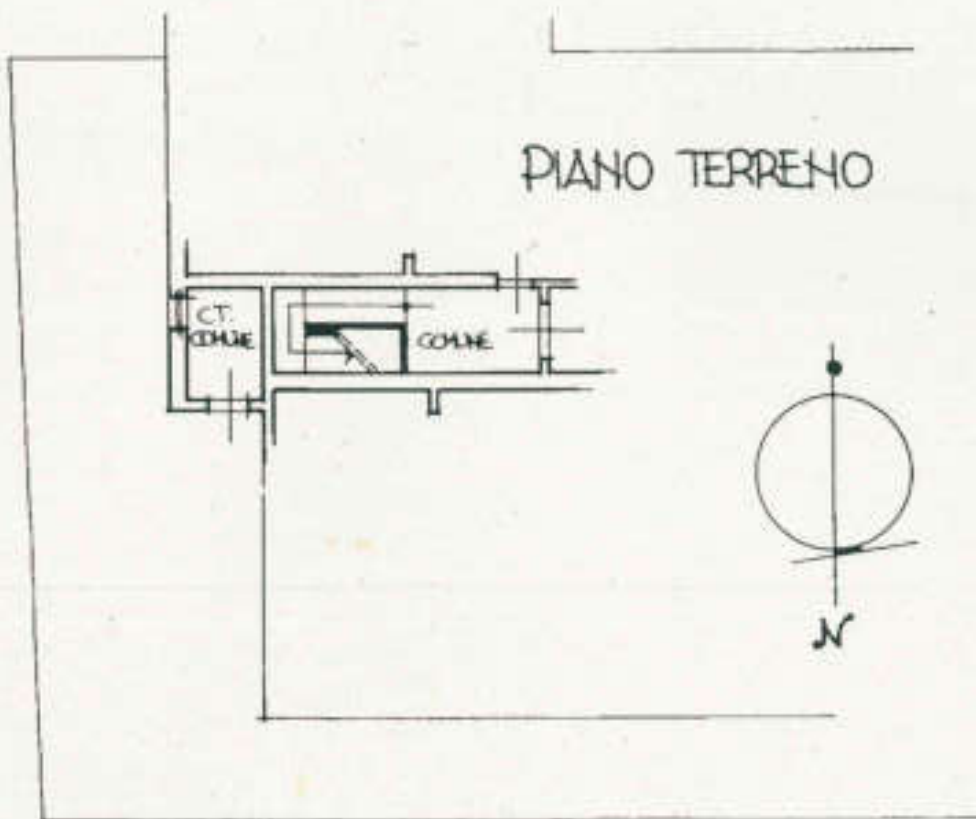
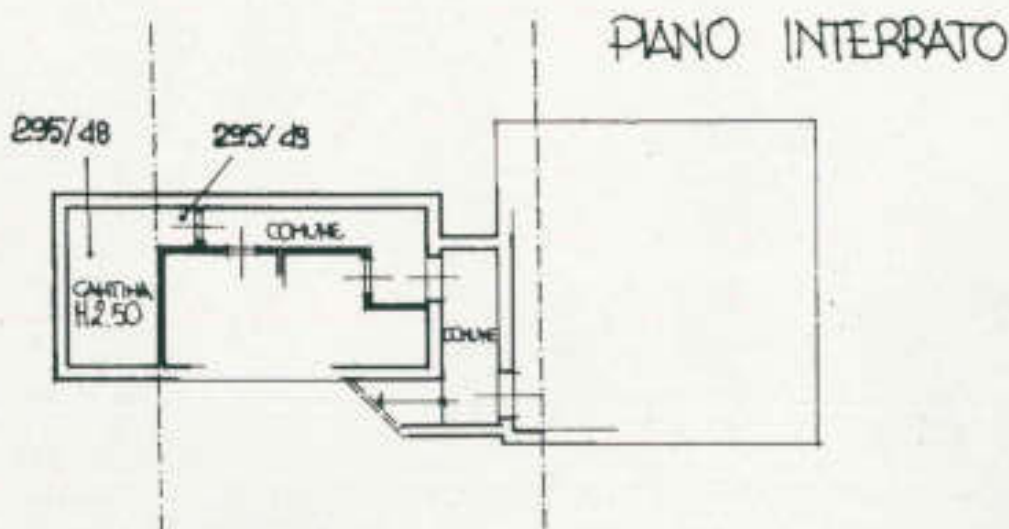
Scheda n. 1      Scala 1:200

Sono state riscontrate le seguenti irregolarità: nella planimetria catastale non è stato riportato una parte di balcone dell'appartamento.

Catasto di Fabbricati - Sezione n. 15400023 - Comune di ORVIEITO (TR) - Foglio 154 Particella 295 Subalterno 48 - 1/2000  
VIA TAGLIAMENTO s. n. Terni TR - T. 34

Regolarizzabili mediante: presentazione di una nuova planimetria catastale.
