TRIBUNALE DI TERNI
ESECUZIONI IMMOBILIARI

N. Gen. Rep. **80/2022**

RAPPORTO DI STIMA - ELABORATO PERITALE

Beni in Arrone (TR)
Voc. Valleludra n. 1

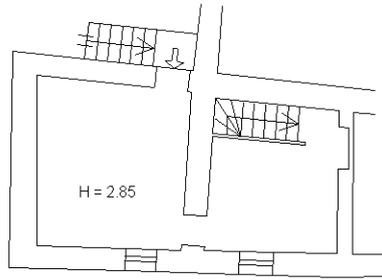
PIANTA PIANO PRIMO

al piano primo, la cucina indicata nella Planimetria è inesistente e di fatto è un disimpegno, dove sullo stesso è stato ricavato un piccolo vano ripostiglio adiacente alla scala; la scala interna di collegamento tra il piano primo e il piano secondo risulta essere erroneamente rappresentata (altra tipologia, con diverse dimensioni e posizione); la porta esterna di accesso al vano bagno dal terrazzo/pianerottolo risulta essere stata chiusa e non risulta essere rappresentata la finestra dello stesso vano sulla parete lato Sud;

È necessario redigere una variazione catastale mediante procedura telematica DO.C.FA. con allegata la nuova Planimetria riportante l'esatto stato dei luoghi della u.i.u., fermo restando che sono comunque presenti le numerose difformità urbanistico/edilizie rilevate e meglio evidenziate di seguito, fin quando non sarà ripristinato lo stato assentito.

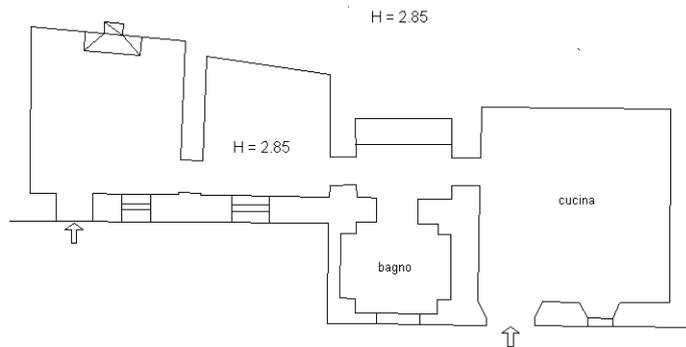
PIANTA PIANO SEMINTERRATO

al piano seminterrato, la porta di ingresso posta sulla parete Sud vicino all'angolo Ovest del fabbricato è stata trasformata in finestra; risulta essere chiusa la finestra accanto a seguito della realizzazione della scala esterna (rampa) che è stata trasformata in nicchia; è stata trasformata in porta di ingresso principale dell'abitazione la finestra posta al di sotto del terrazzo/pianerottolo; la cucina risulta essere rappresentata su altro vano del piano seminterrato che invece è salone/soggiorno; la cucina indicata al piano primo è inesistente; la scala interna di collegamento tra il piano seminterrato e il piano primo non risulta essere rappresentata;

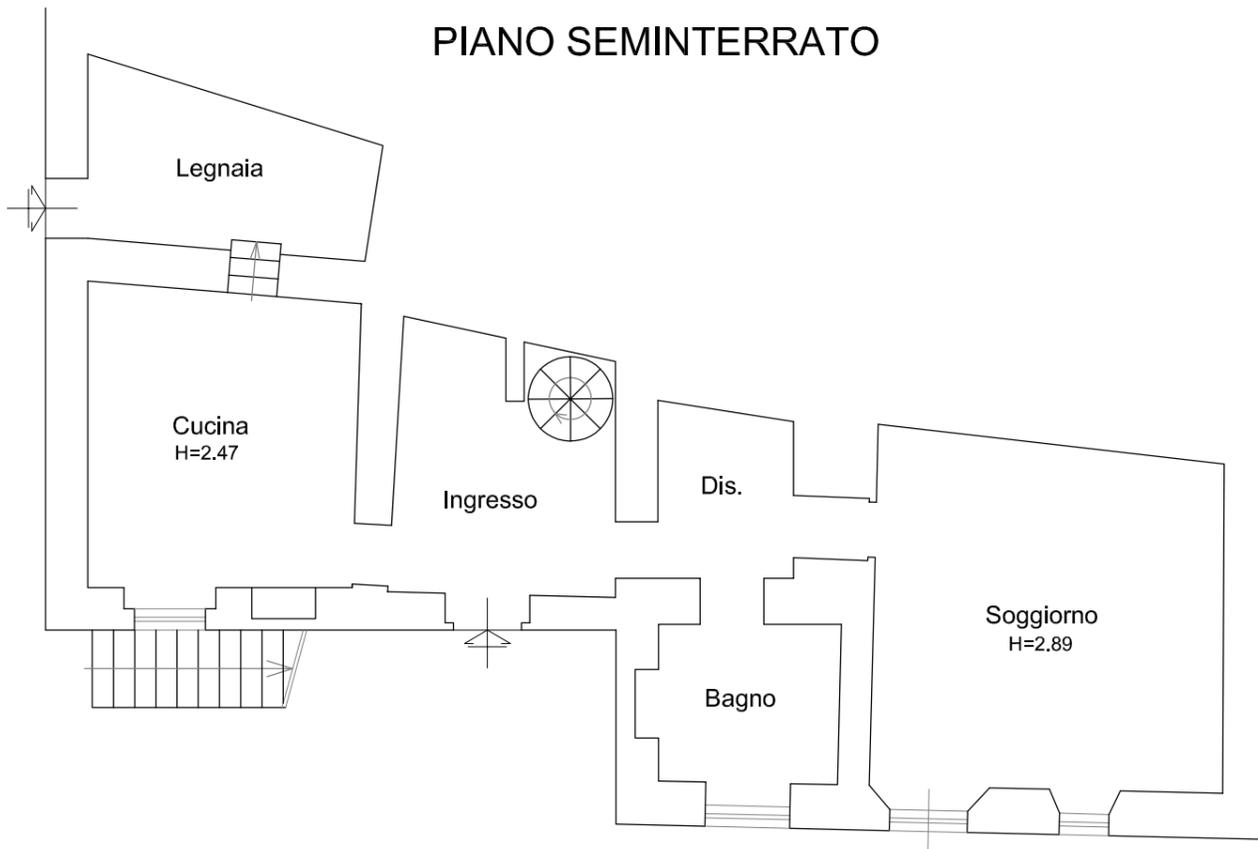
PIANO SEMINTERRATO

Al piano seminterrato, è stato realizzato senza alcun Titolo abilitativo edilizio un vano adibito a Ripostiglio/Lavanderia in ampliamento dell'abitazione, avente accesso sia dall'esterno (dall'area/corte comune) che dall'interno dell'immobile attraverso una piccola rampa di scale dalla cucina al piano terra passante attraverso il muro esterno portante, tramite scavo e rimozione del terrapieno presente al di sotto delle scale esterne poste posteriormente al fabbricato.

Al piano seminterrato, nell'attuale vano cucina è stata trasformata in finestra la porta di ingresso principale posta sulla parete Sud vicino all'angolo Ovest del fabbricato e, a seguito della realizzazione della scala esterna (rampa), è stata chiusa la finestra accanto trasformandola in nicchia; inoltre è stata trasformata in porta di ingresso principale dell'abitazione la finestra posta al di sotto del terrazzo/pianerottolo.

L'opera realizzata non è sanabile. Sarà pertanto necessario provvedere al ripristino dello stato preesistente assentito tramite la chiusura del suddetto vano e la chiusura sia della porta esterna che della porta interna di accesso allo stesso.

Tenuto conto della necessità del rispetto dei rapporti aero-illuminanti dei vani come per Legge e specifica Normativa; delle attuali e vigenti normative a livello sismico/strutturale; nonché del vincolo paesaggistico presente, **le opere suddette non sono sanabili.** Sarà pertanto necessario provvedere al ripristino dello stato preesistente assentito.

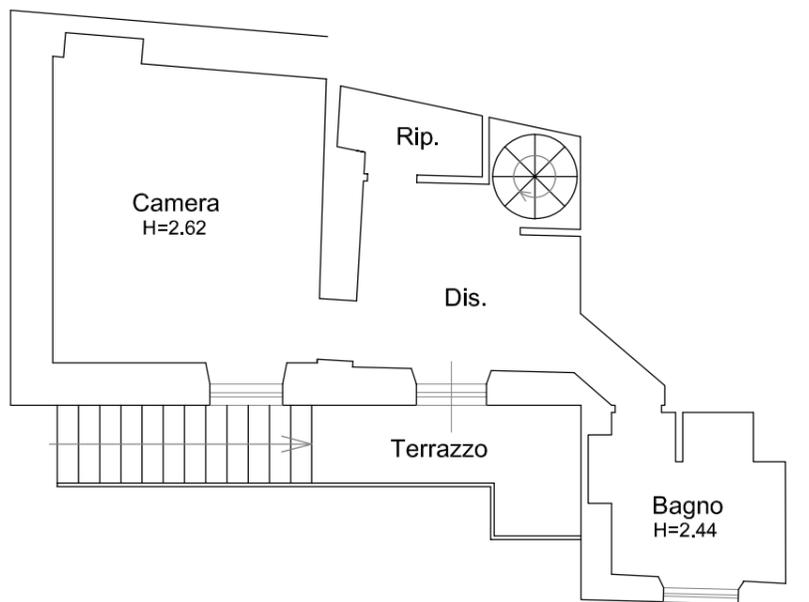
PIANO PRIMO

Al piano primo, è stato realizzato un "collegamento" tra l'abitazione principale e il vano bagno esterno che prima aveva accesso soltanto dall'esterno del fabbricato ovvero da un terrazzo/pianerottolo a sbalzo ed è stata di conseguenza chiusa la porta esterna presente sulla parete portante dell'edificio.

Più precisamente, sono stati realizzati un'apertura sul muro portante e una sorta di corridoio stretto con alla fine una porta per accedere al vano bagno direttamente dall'interno dell'abitazione.

È stata inoltre aperta sulla parete esterna portante lato Sud esposta verso la strada principale (via pubblica), una finestra per la luce e l'aria del vano bagno in oggetto.

Al piano primo, nel vano camera esposto a Ovest, è stata chiusa la porta presente sulla parete portante perimetrale esterna lato Nord vicino all'angolo e trasformata in nicchia; è stata inoltre spostata la porta di accesso al suddetto vano tramite la chiusura di quella assentita con trasformazione in nicchia e l'apertura di una nuova porta sul muro portante, vicino alla parete esterna del fabbricato esposta a Sud (verso la strada).

Sarà pertanto necessario provvedere al ripristino dello stato preesistente assentito tramite la chiusura del suddetto corridoio e della attuale porta di accesso del bagno, la riapertura della porta esterna presente sul terrazzo/pianerottolo e la chiusura della finestra.

Le opere realizzate, tenuto anche conto delle attuali e vigenti normative a livello sismico/strutturale, **non sono sanabili**. Sarà pertanto necessario provvedere al ripristino dello stato preesistente assentito.

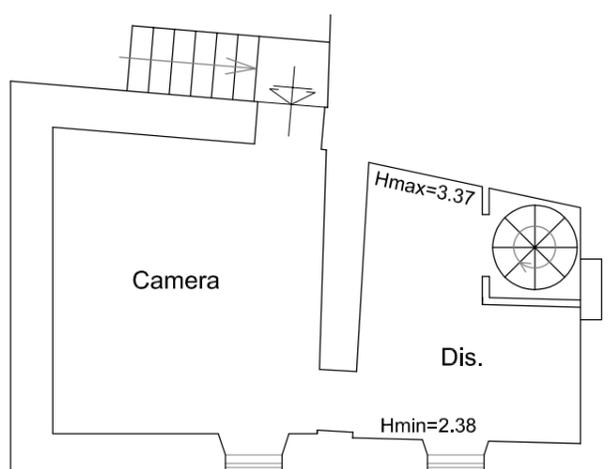
PIANO SECONDO

Al piano secondo, nel vano camera esposto a Ovest, è stata chiusa la finestra assentita presente sulla parete esterna lato Ovest; è stata spostata la porta di accesso al suddetto vano tramite la chiusura di quella assentita e l'apertura di una nuova porta sul muro portante, vicino alla parete esterna del fabbricato esposta a Sud (verso la strada); è stata inoltre aperta una porta per l'accesso anche dall'esterno ovvero dalla parte posteriore dell'edificio, sulla parete esterna retrostante lato Nord ed è stata realizzata una scala esterna sull'area/corte comune distinta con la P.IIa 62, scala tra l'altro non presente né rappresentata nella precedente Planimetria Catastale del 14/10/1997.

Le opere realizzate, tenuto conto della necessità del rispetto dei rapporti aero-illuminanti dei vani come per Legge e specifica Normativa; delle attuali e vigenti normative a livello sismico/strutturale; del vincolo paesaggistico presente; nonché dei diritti spettanti sull'area/corte comune, **non sono sanabili**. Sarà pertanto necessario provvedere al ripristino dello stato preesistente assentito.
