Tribunale di Milano
Procedura di Esecuzione Immobiliare

RG. 838/2023

RELAZIONE DI STIMA

LOTTO 04

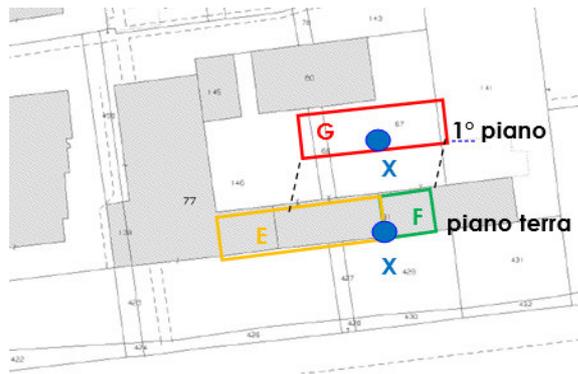
Localizzazione schematica sagoma CORPI E+ F a piano terra; proiezione del CORPO G a piano primo; posizione CORPO X (sussistono porzioni all'interrato di pertinenza di tutti i beni)
