TRIBUNALE DI MILANO

PROCEDURA DI ESECUZIONE IMMOBILIARE N.R.G.: 811/2024

APPARTAMENTO con cantina: Foglio 272 Mappale 178 Sub. 10 Piano 4°-S1

RELAZIONE DI STIMA IMMOBILIARE - LOTTO UNICO -APPARTAMENTO CON VANO CANTINA VIALE ANDREA DORIA N. 24 MILANO (MI)

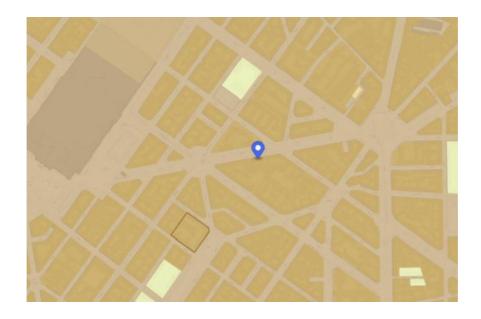
ESTRATTO PGT

Tessuti urbani a impianto aperto **ADR** Ambiti contraddistinti da un disegno urbano riconoscibile

Classe paesaggistica: 4

Sens. paesaggistica: **sensibilità elevata** Destinazione ammessa: **residenziale** Altra destinazione ammessa: **produttivo** Altra destinazione ammessa: **terziario**

Si allegano alla presente relazione estratti della zona dal Piano delle regole del vigente P.G.T. e delle disposizioni relative all'area
