BOZZA PERIZIA TECNICA CTU - ORIGINALE

VIALE TIBALDI 15 - MILANO

RG n° 3970-2024: Tribunale Milano \ TRZ711CTU524  
Procedimento:  
Giudice: Dott. Federico Salmeri

Data: 07/11/2024  
Oggetto: Valutazione immobiliare  
CTU: Arch. Rossana Terzaghi

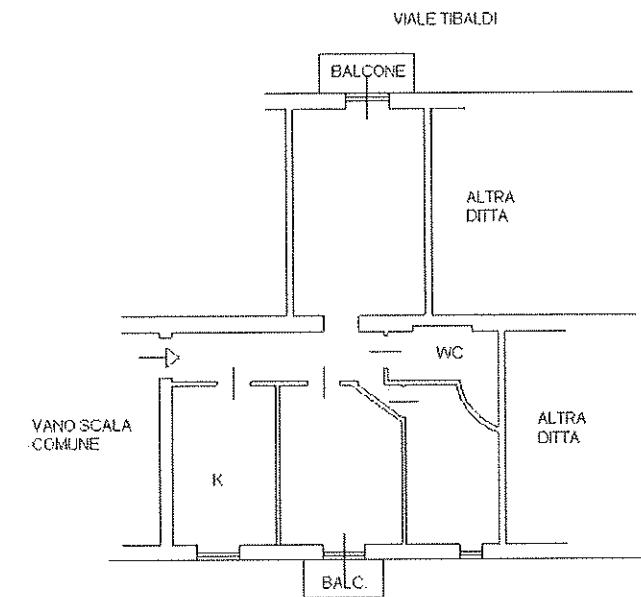
*Planimetria catastale appartamento – ALLEGATO A - Viale Tibaldi 15 - Milano*

PIANO TERZO - H.=m.2,90

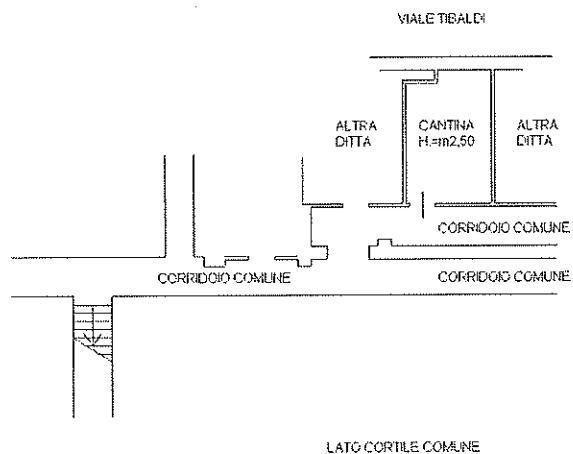
*Planimetria catastale cantina - ALLEGATO A - Viale Tibaldi 15 - Milano*

PIANO SEMINTERRATO - S1

L'accesso alla cantina avviene tramite scala condominiale in pietra, il locale è dotato di porta in legno con lucchetto e non è pavimentato.

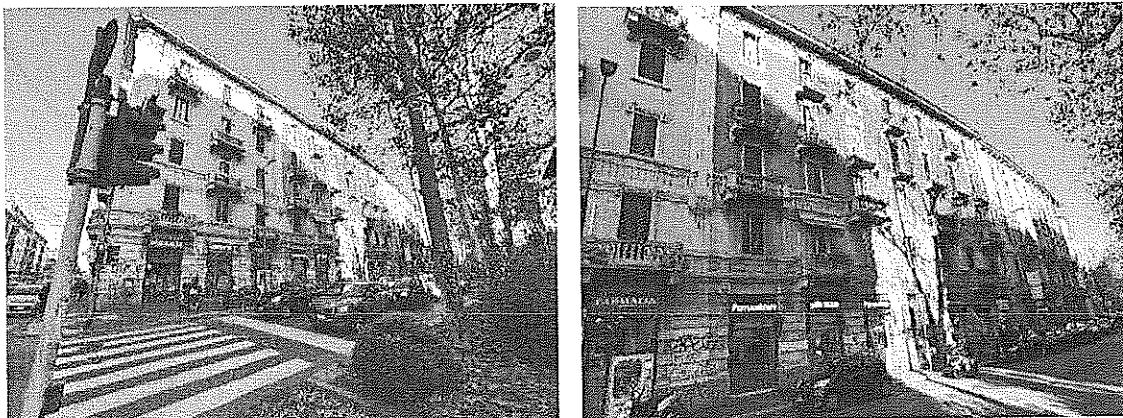
La facciata principale è d'epoca con bugnato al piano terra e pietra al piano primo e tinteggiatura arancione negli ultimi tre piani.

La facciata principale necessita di pulizia mentre quella secondaria risulta ammalorata in alcuni punti e necessita di tinteggiatura.

Facciata principale e secondaria - Viale Tibaldi 15 – Milano

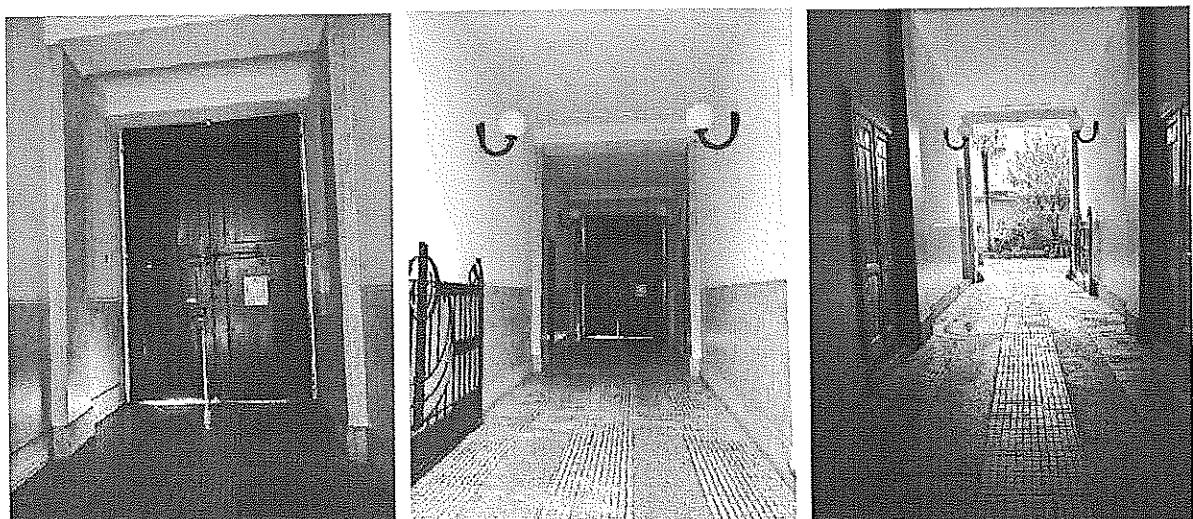
Si accede al palazzo da un portone pedonale e carrabile in legno che si apre su un androne oltre il quale vi è il cortile condominiale rettangolare sul quale si affacciano 3 facciate tinteggiate di grigio fino alla soletta del piano primo e di color salmone per i restanti piani. La facciata secondaria è scandita da semplici finestre rettangolari con cornice bianca e balconi in pietra con parapetto in ferro.

Ingresso e androne - Viale Tibaldi 15 – Milano

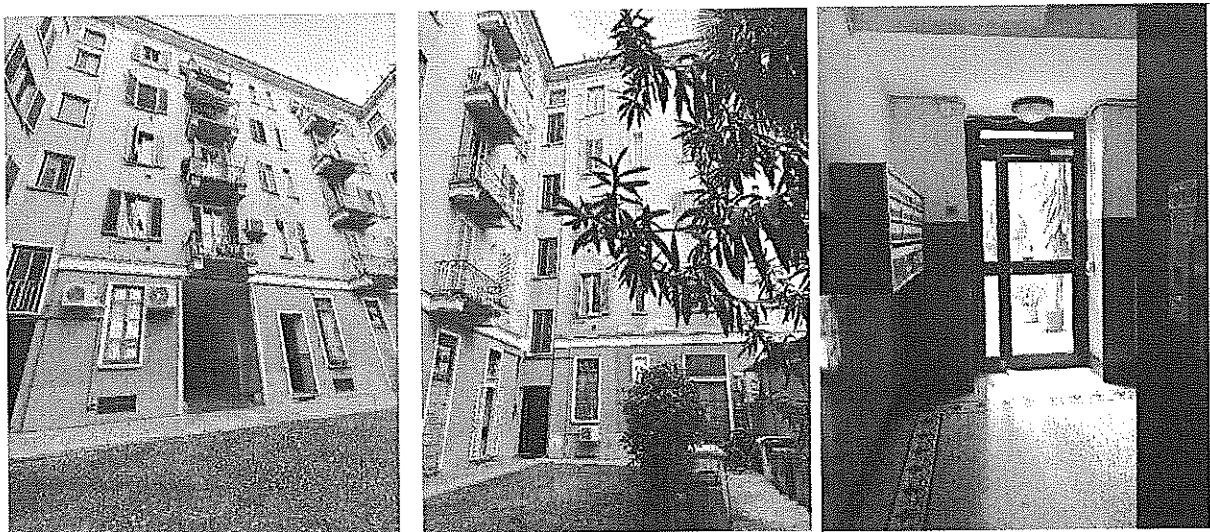
Facciata secondaria e cortile interno -Viale Tibaldi 15 - Milano

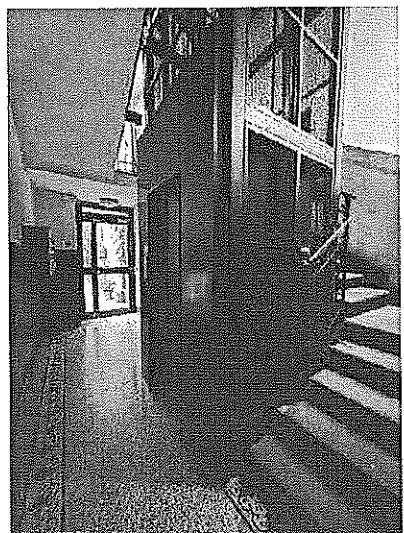
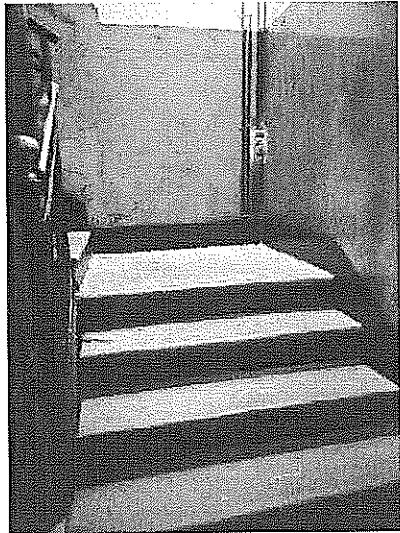
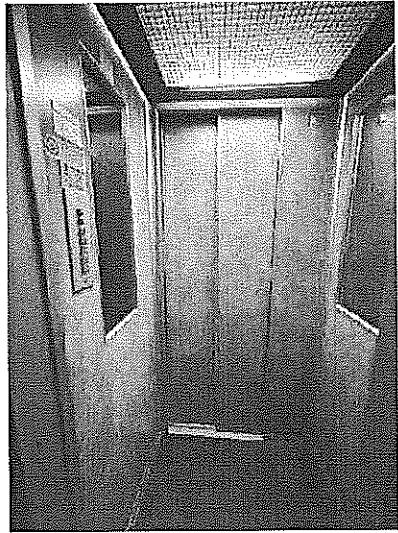
Dal cortile interno condominiale si accede tramite porta in pvc e vetro al corpo scale e ascensore che dal quale partono le scale per l'unità immobiliare oggetto di perizia. La pavimentazione dell'atrio è in marmette di epoca e le scale in pietra con parapetto in ferro, all'interno delle quali vi è l'ascensore.

Atrio - corpo scale e ascensore - Viale Tibaldi 15 - Milano

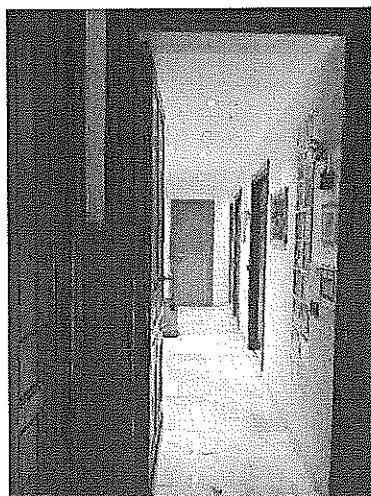
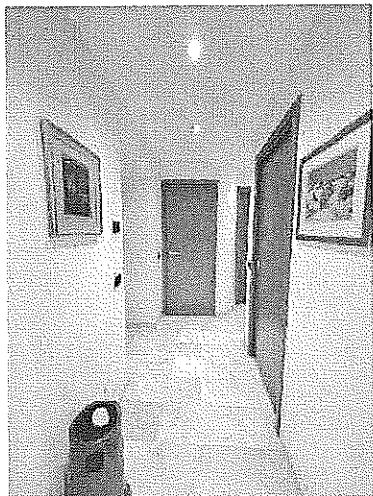
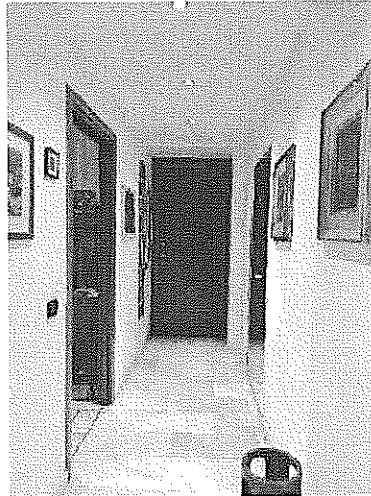
Si accede tramite porta blindata che sbarca su un lungo corridoio che disimpegna tutti i locali. Sulla destra si trova la cucina dotata di camino a legna, di seguito una camera matrimoniale con balcone, una camera singola, il bagno a fine corridoio ed a sinistra il soggiorno dotato di balcone.

La pavimentazione del corridoio e del soggiorno è in lastre di marmo rosa con sfumature, le camere sono in listoni di parquet scuro, la cucina è in piastrelle di ceramica rettangolari rosa chiaro sfumato posate ad L, il bagno è in piastrelle di ceramica arancioni 20x20 cm.

Ingresso e corridoio - Viale Tibaldi 15 – Milano

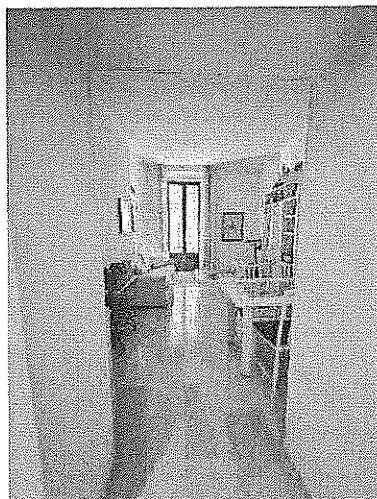
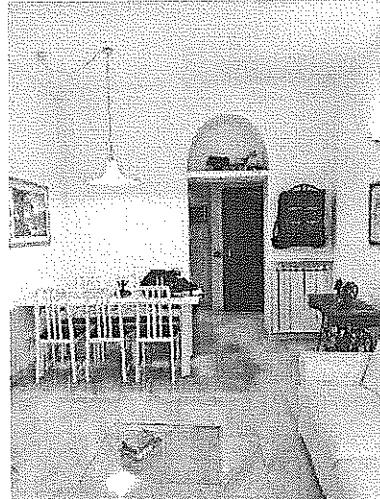
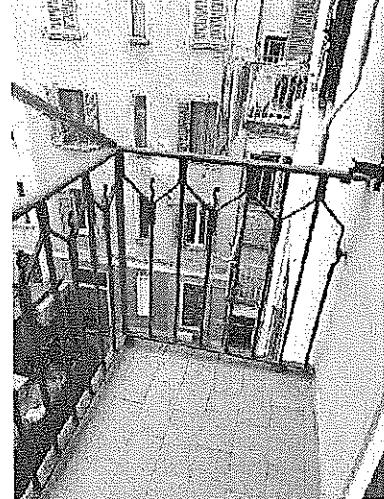
Soggiorno - Viale Tibaldi 15 – Milano

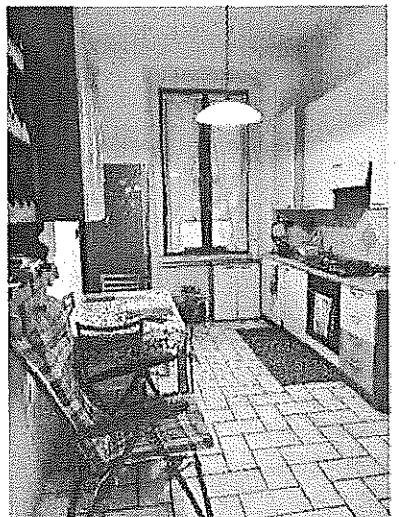
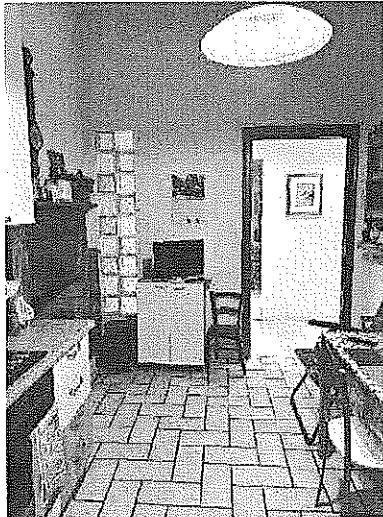
Il bagno ha rivestimento in ceramica 20x20 cm color arancione chiaro e scuro alternato fino ad H=2.00m mentre la cucina rivestimento in ceramica 10x10 cm grigio chiaro e scuro posato diagonalmente lungo la zona cottura.

Cucina - Viale Tibaldi 15 - Milano

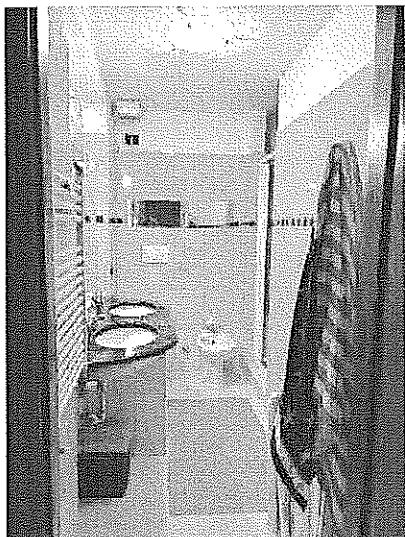
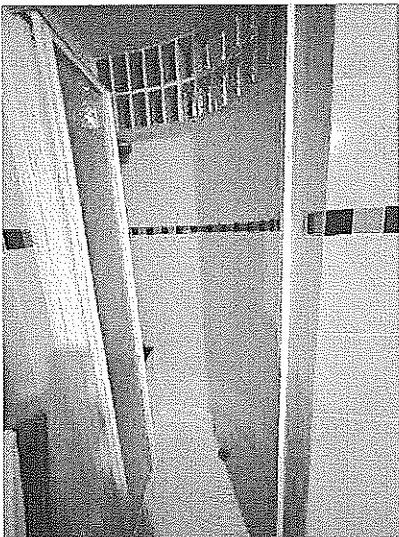
Bagno - Viale Tibaldi 15 - Milano

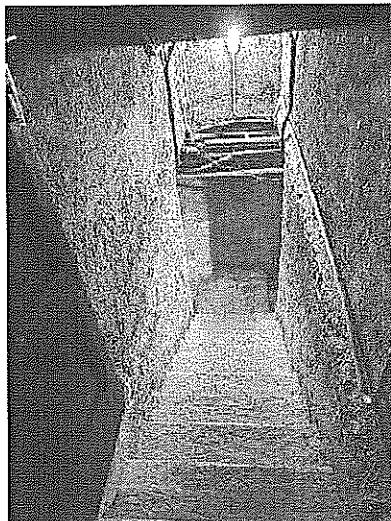
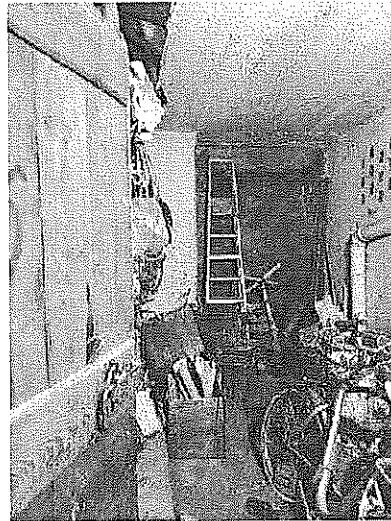
Cantina - Viale Tibaldi 15 - Milano

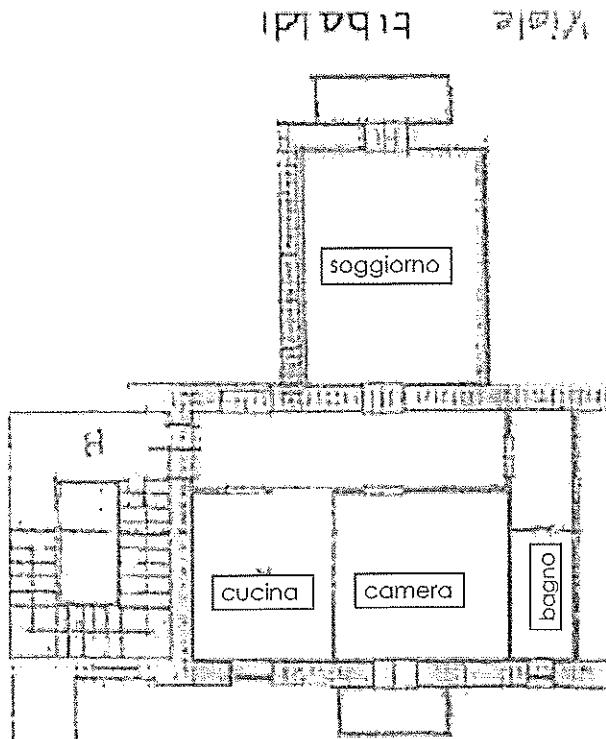
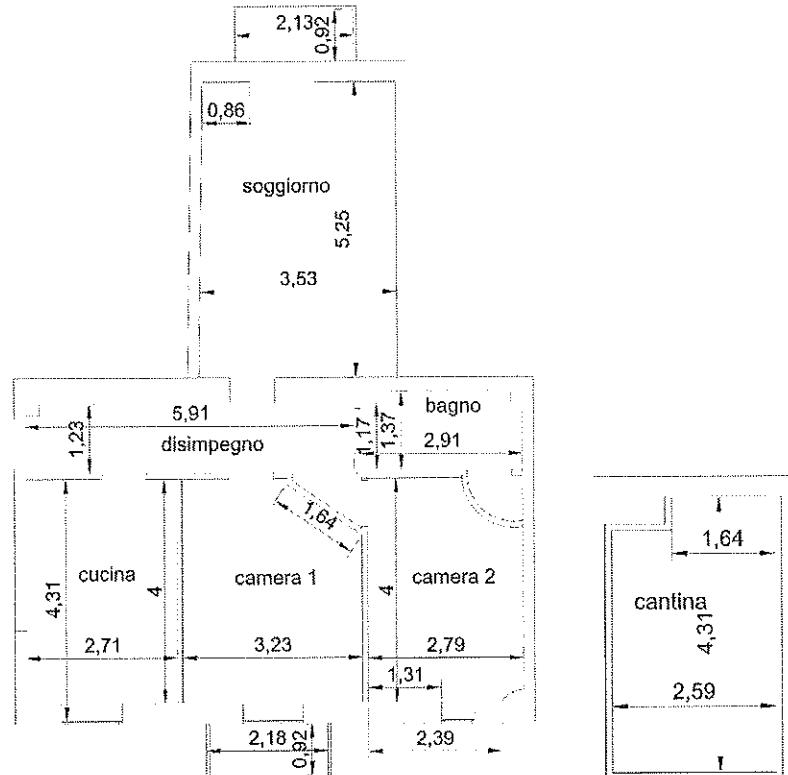
Rilievo Unità immobiliare e cantina - 2025 (Allegato A) - Viale Tibaldi 15 - Milano

Nel 2003 l'appartamento è stato completamente ristrutturato dal signor  
che ha creato una se-  
conda camera riducendo quella esistente e spostando il bagno.

Da sopralluogo effettuato risulta la conformità catastale tra lo stato dei luoghi e la planimetria catastale. (alle-  
gato A). Non è chiaro come mai la categoria catastale di "abitazione popolare" sia rimasta A/4 dopo la ristruttu-  
razione totale stante le modifiche che valorizzano l'appartamento ed è facilmente riconducibile ad una categoria  
A/3 di tipo economico.

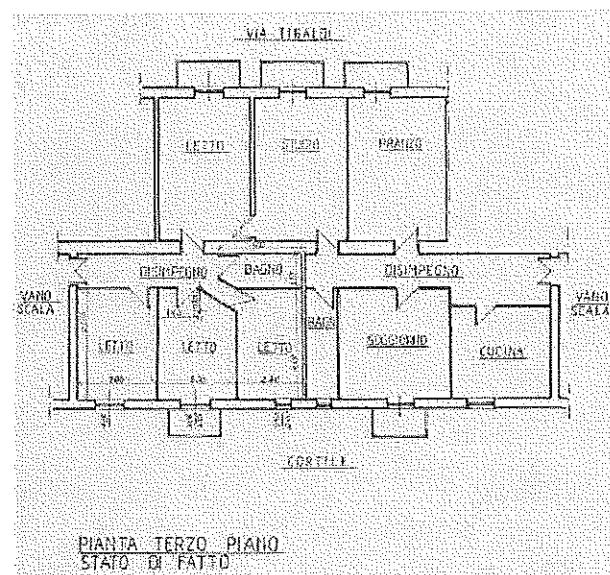
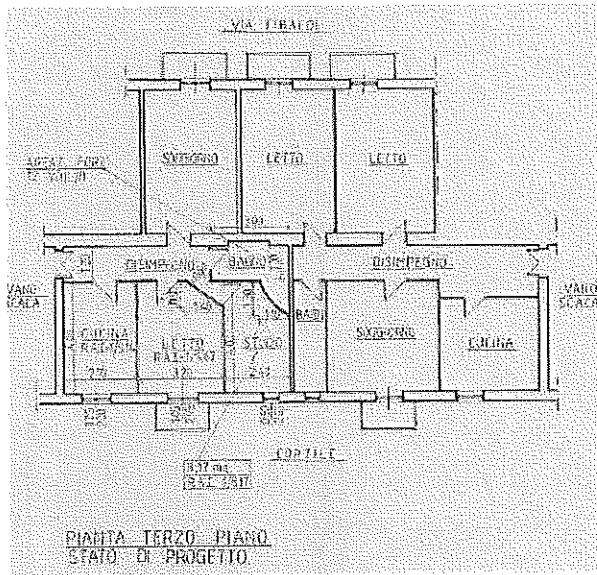
*Stato di fatto e progetto del 2001 (Allegato E) - Viale Tibaldi 15 – Milano*

di una DIA PG 33373.176 del 20/09/2001 con la quale la frazionamento dell'unità immobiliare che all'epoca si sviluppava su tutto il piano terzo creando due distinti appartamenti. Oltre al frazionamento è stato eseguito l'ampliamento del bagno con la creazione della doccia tonda e sono stati spostati la cucina e il soggiorno poiché quella porzione di appartamento era destinato alla zona notte (all. E).

Il bagno e la seconda camera da letto erano già posizionati come in data odierna e sono stati eseguiti con una pratica del 1999 mentre non era stato aggiornato il catasto del 1996.

Preso atto della documentazione rinvenuta si conferma la regolarità urbanistica ed edilizia dell'unità immobiliare oggetto di perizia.

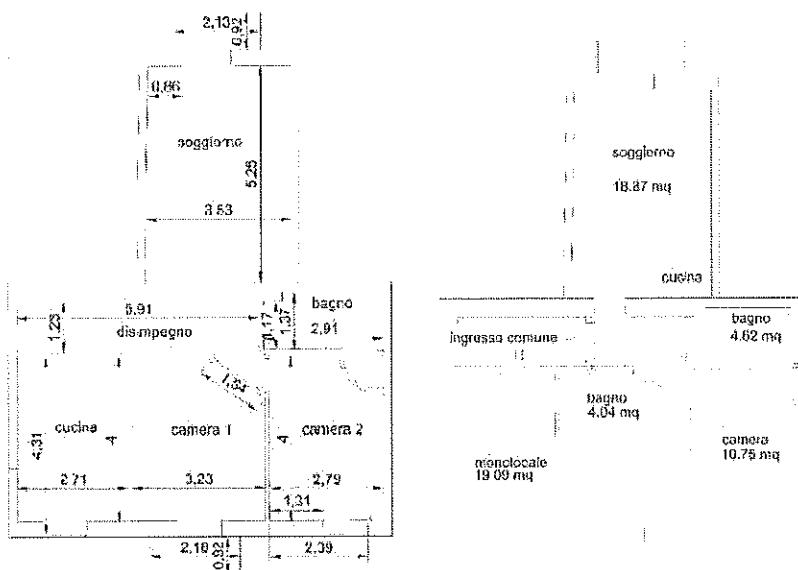
Rilievo (all. A) - ipotesi di divisione (all. F1) - Viale Tibaldi 15 - Milano

Tuttavia, vista la conformazione dell'unità immobiliare si ritiene che la suddivisione sia troppo costosa per essere considerata poiché tutta la parte impiantistica, idraulico-sanitaria, elettrica e di riscaldamento autonomo dev'essere rifatta con opere molto invasive.

Alla luce di quanto sopra si ritiene quindi che l'unità immobiliare non sia divisibile.

A titolo esplicativo e per dirimere eventuali controversie tra tutte le parti si riporta di seguito lo schema dell'unica possibilità divisionale che, oltre a non essere soddisfacente per il numero degli eredi che non sono in comunione ereditaria, comporterebbe costi elevati per la realizzazione degli impianti della cucina, del nuovo servizio
