### **LIQUIDAZIONE GIUDIZIALE N. 27/2024**

**"BRILLFOND SRL"**

## **RAPPORTO DI VALUTAZIONE IMMOBILIARE**

**Capannone industriale ed abitazione del custode  
con terreno di pertinenza  
fg. 33 mappale 10 sub 1 e sub 2  
(in Cordenons)**

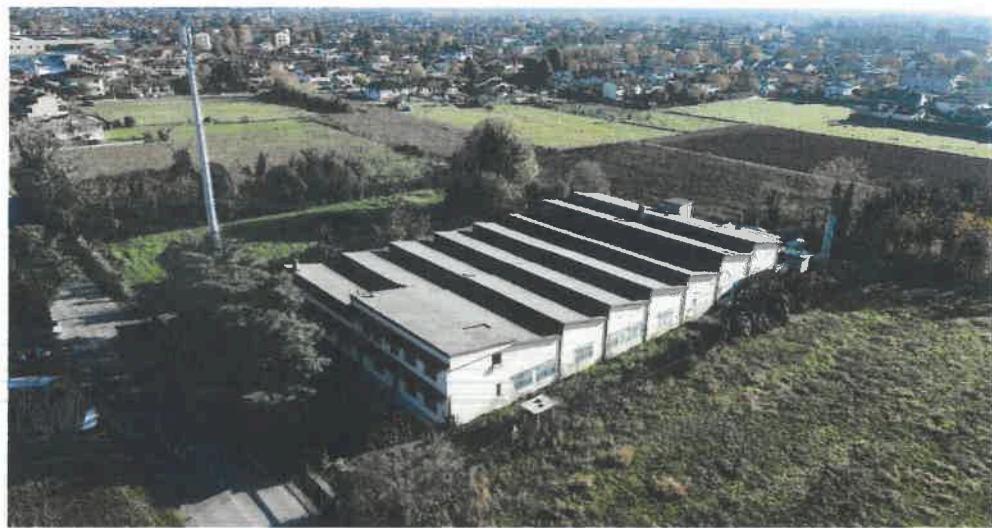
**3. Foto:** foto stabilimento lato nord-ovest (drone)

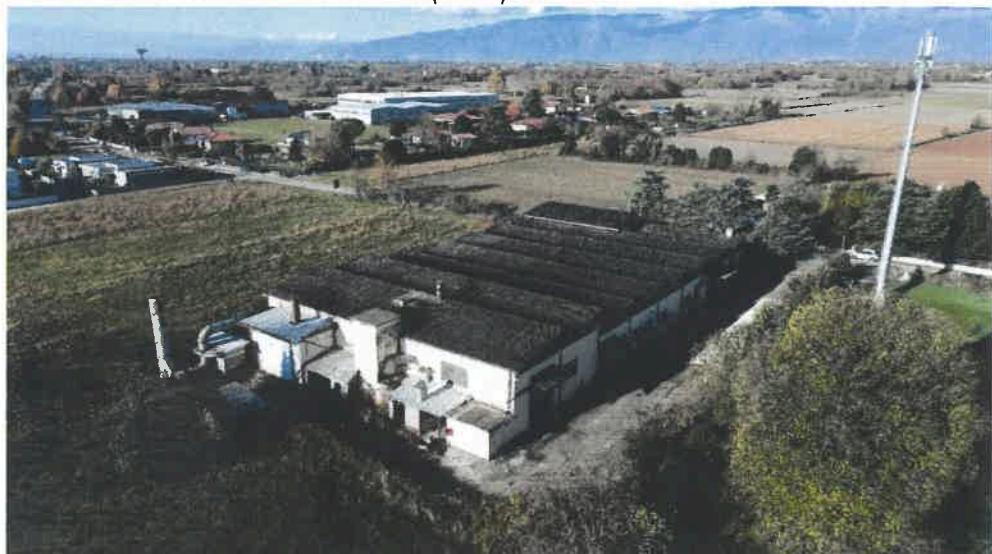
**4. Foto:** foto stabilimento lato sud-est (drone)

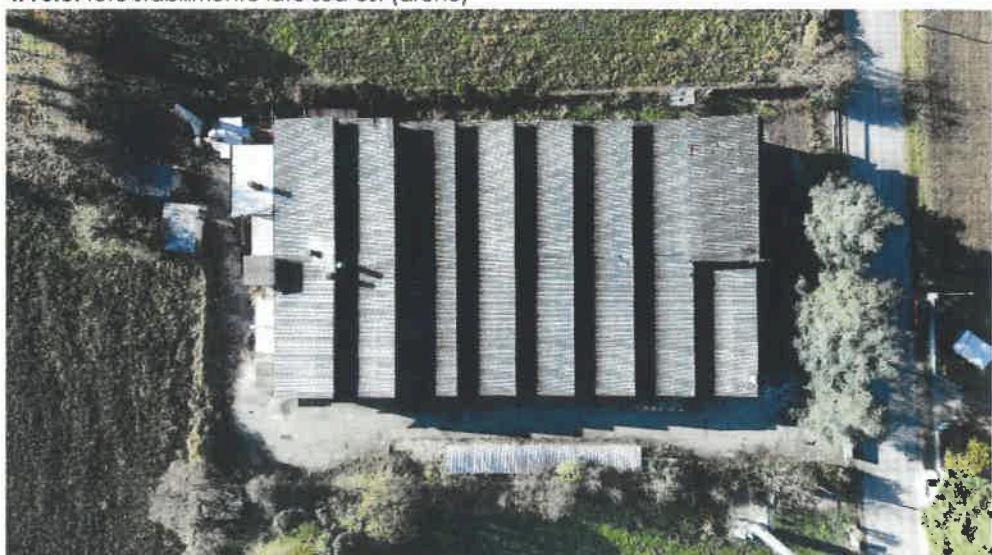
**5. Foto:** intero lotto e copertura (drone) – visibile la presenza di AMIANTO

Presenza di materiale tossico nocivo (dall'esame a vista effettuato):	tutta la copertura in amianto

- manto di copertura per circa mq. 1750 costituito da eternit (amianto) da rimuovere e smaltire;
- assenza totale di impianti generali funzionanti;
- infiltrazioni d'acqua dovute al danneggiamento dei lucernai di copertura a seguito di eventi meteorologici.

**Il valore derivante considera i costi di demolizione, rimozione e smaltimento amianto e ogni costo conseguente (carotaggi, verifiche ambientali, ecc.)**

SI IPOTIZZA LA DEMOLOZIONE E LOSMALTIMENTO TOTALE DEL FABBRICATO ESISTENTE

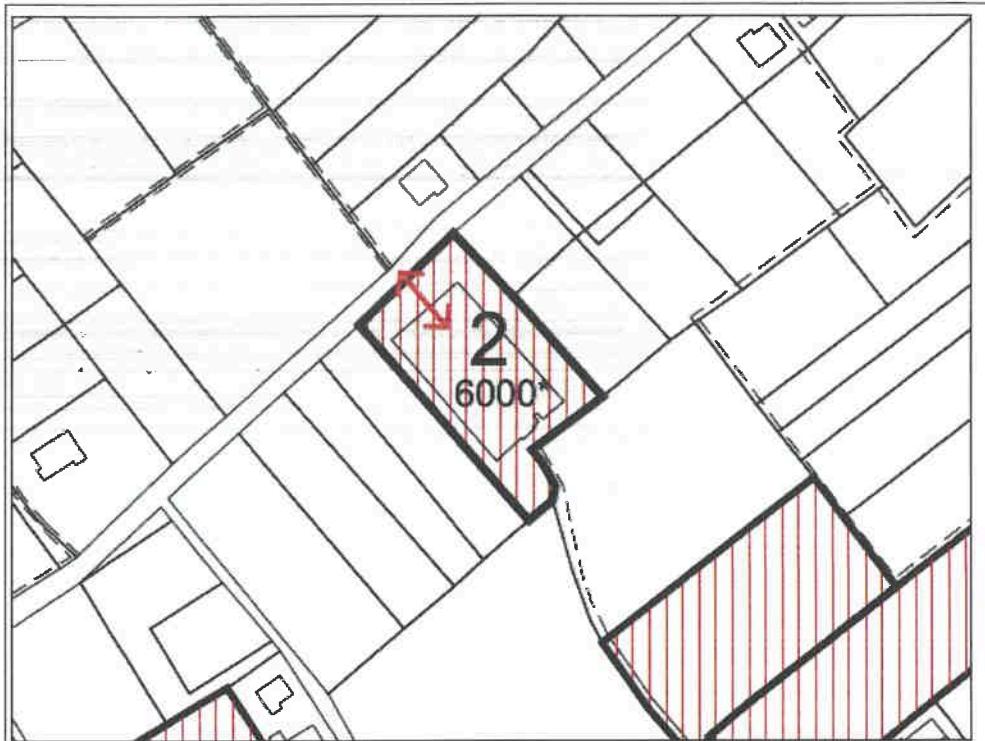
#### Estratto scheda dettaglio area

Sup. 4415 m<sup>2</sup> (indicativa: da catastale digitale)

↔ Connessione con via Maestra. Posizione indicativa.

Destinazioni d'uso: come Zona B.2

Volume di incentivo m<sup>2</sup> 6.000 h m. 12.50

Distanze da strada e confini: come Zona B.2
