TRIBUNALE DI PORDENONE

ESECUZIONE IMMOBILIARE N. 143/2020

**DOCUMENTAZIONE FOTOGRAFICA DELL'IMMOBILE CON DESTINAZIONE COMMERCIALE "NIGHT CLUB", RESIDENZIALE "APPARTAMENTI" E LOCALI DI DEPOSITO SITO IN COMUNE DI VALVASONE ARZENE VIA DEI VENCIS N. 13 -LOCALITÀ PONTE DELLA DELIZIA- COMPOSTO DA DUE LOCALI DI PUBBLICO SPETTACOLO, DUE BENI COMUNI NON CENSIBILI, DUE LOCALI DI DEPOSITO E CINQUE APPARTAMENTI.
FOGLIO 41 DI VALVASONE ARZENE MAPPALE 450 SUB. 3-4-5-6-7-8-9-12-13-14-15**

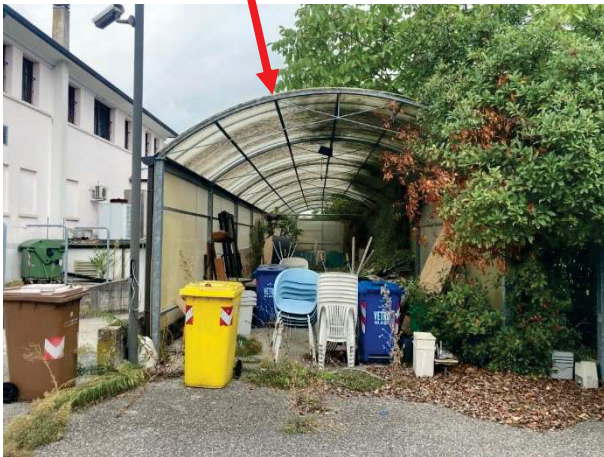
ulteriore particolare della tettoia abusiva lato Sud
