## **CERTIFICAZIONE DI IDONEITA' STATICA**

*Corpo indipendente – Minerva del condominio di*  
**VIA ASCANIO SFORZA 81-A**  
**20141 Milano**

## CERTIFICATO DI IDONEITÀ STATICA

### VERIFICHE DI PRIMO LIVELLO

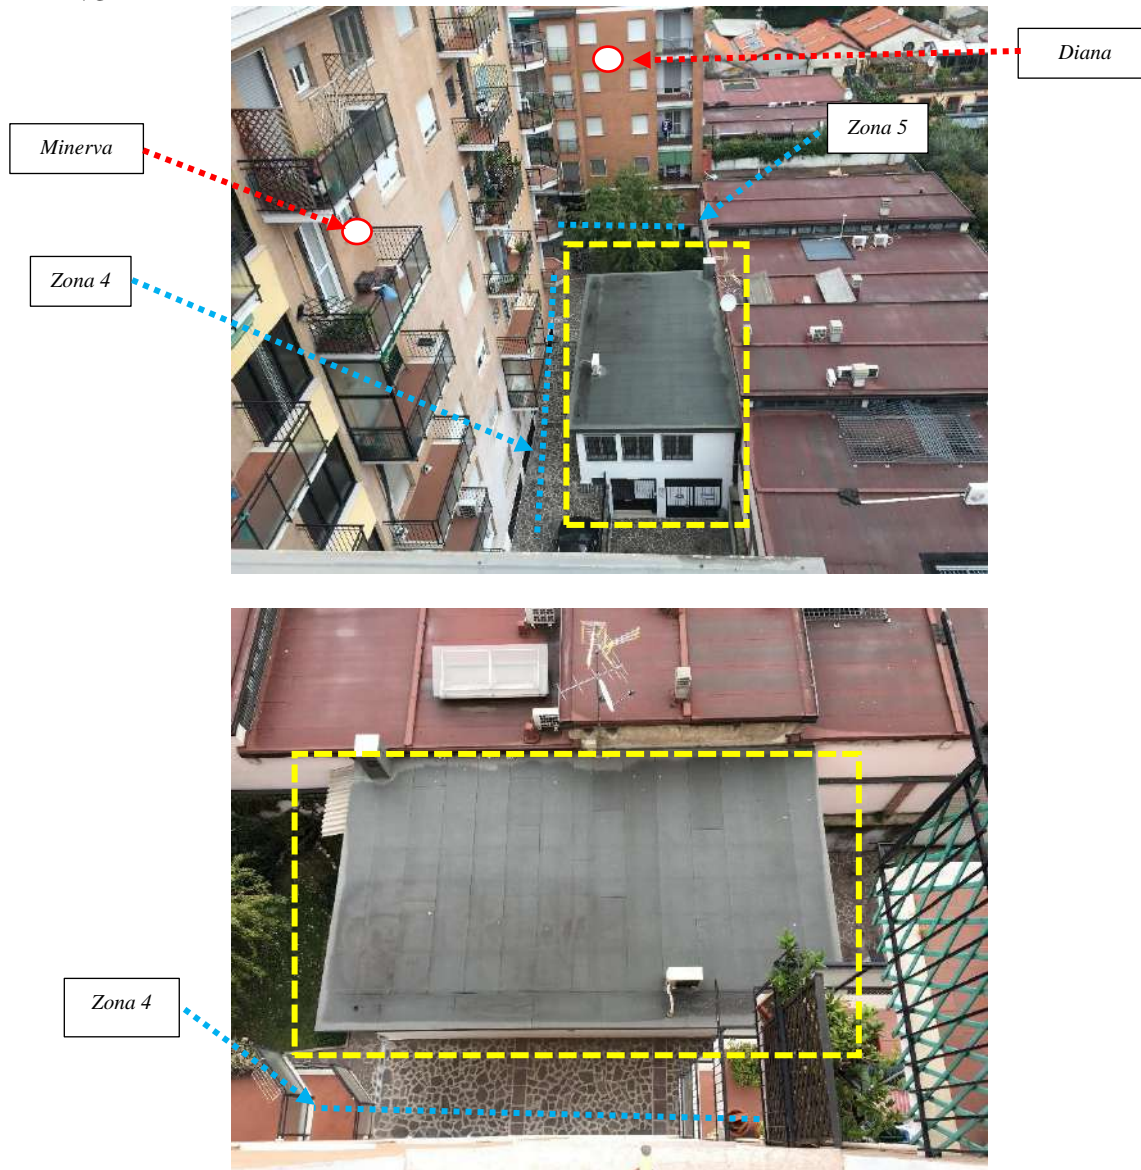
Figura 2 – inquadramento del corpo oggetto del presente CIS

- Strutture della pensilina in buono stato di conservazione
- Gronda non interessata da distacco di materiale
- Infissi ed inferriate ben conservate e vincolate
- In generale non si lamentano manifestazioni di degrado strutturale relativo alle strutture portanti ed agli elementi secondari

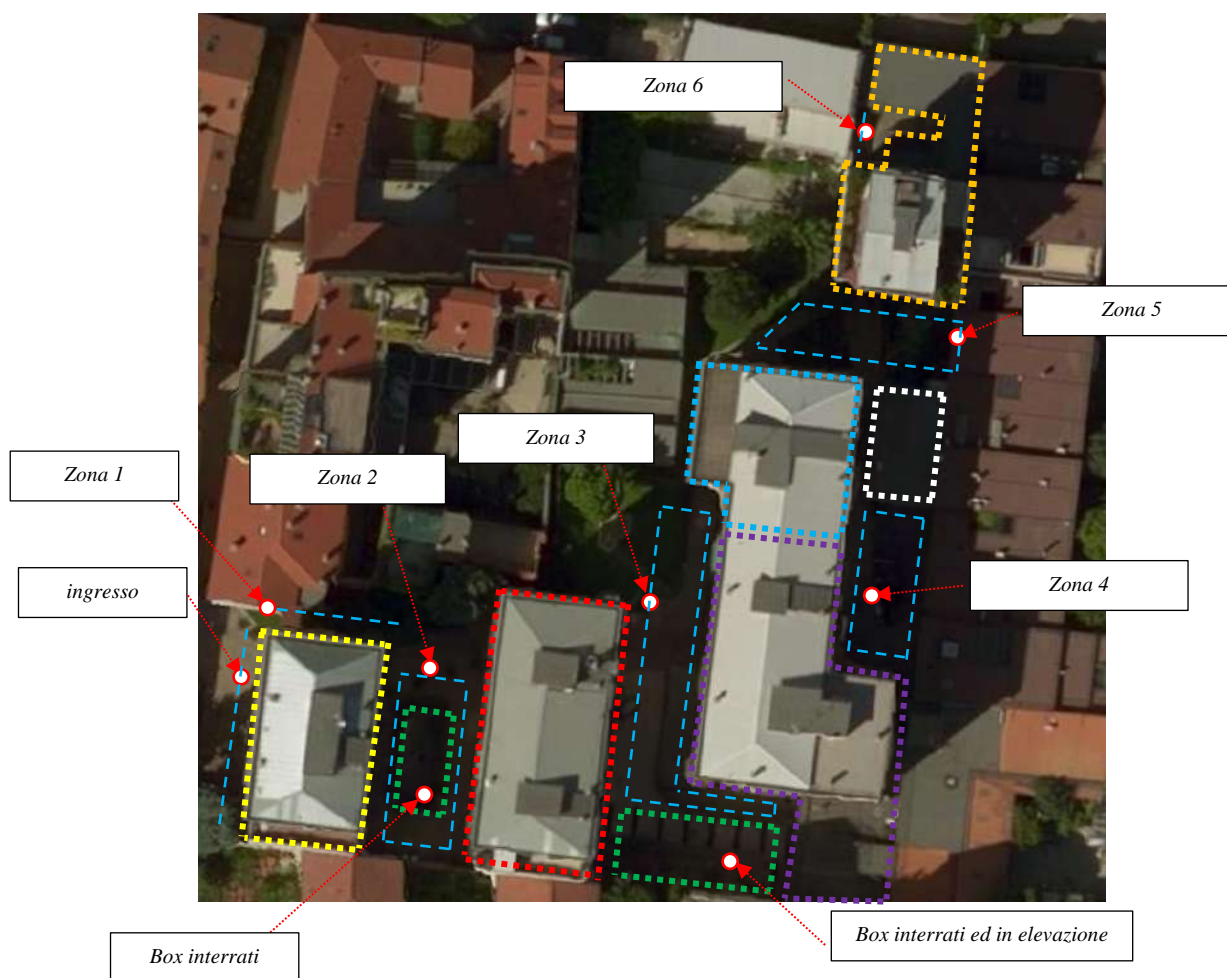
Figura 10 – Condominio di via Cardinale A. Sforza 81 A

Come richiesto dalle Linee Guida dell'Ordine degli Ingegneri di Milano si attribuisce un giudizio allo stato di conservazione degli elementi strutturali e non strutturali che caratterizzano suddette facciate (giudizi: insufficiente, mediocre, sufficiente, buono, ottimo).
