TRIBUNALE DI PORDENONE

ESECUZIONE IMMOBILIARE N. 143/2020

**DOCUMENTAZIONE FOTOGRAFICA DELL'IMMOBILE CON DESTINAZIONE COMMERCIALE "NIGHT CLUB", RESIDENZIALE "APPARTAMENTI" E LOCALI DI DEPOSITO SITO IN COMUNE DI VALVASONE ARZENE VIA DEI VENCIS N. 13 -LOCALITÀ PONTE DELLA DELIZIA- COMPOSTO DA DUE LOCALI DI PUBBLICO SPETTACOLO, DUE BENI COMUNI NON CENSIBILI, DUE LOCALI DI DEPOSITO E CINQUE APPARTAMENTI.
FOGLIO 41 DI VALVASONE ARZENE MAPPALE 450 SUB. 3-4-5-6-7-8-9-12-13-14-15**

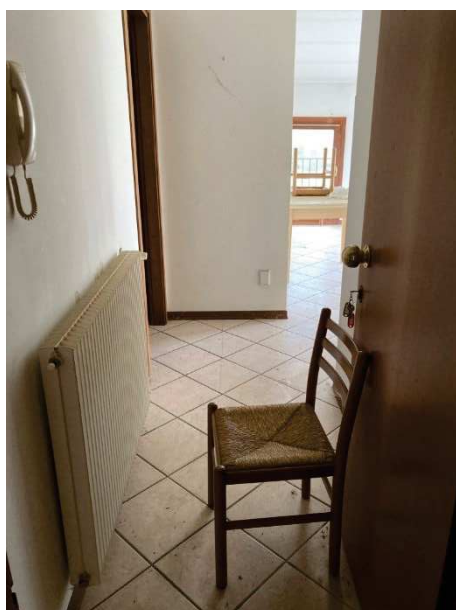
vista porta d'ingresso all'appartamento

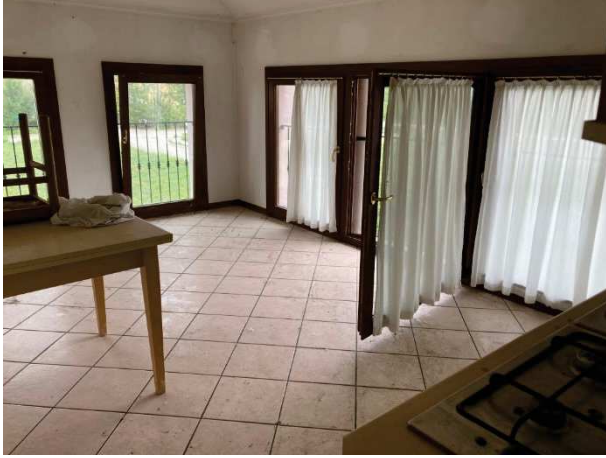
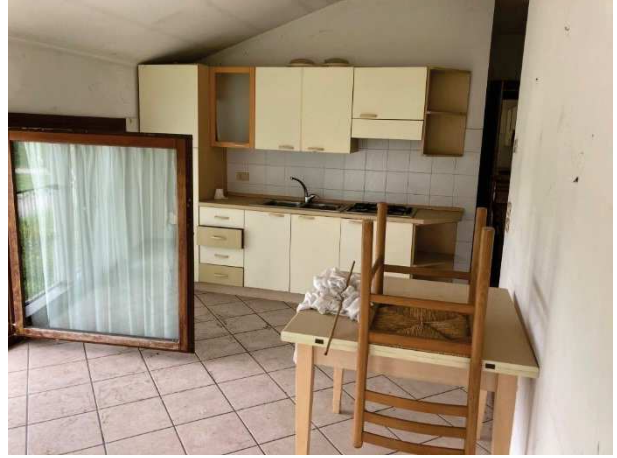
vista interno cucina/soggiorno

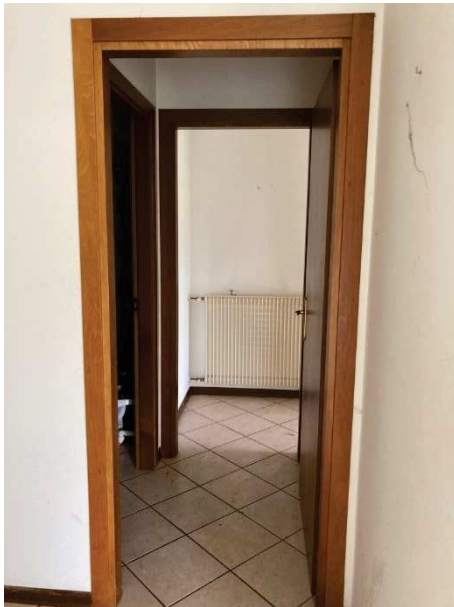
vista disimpegno

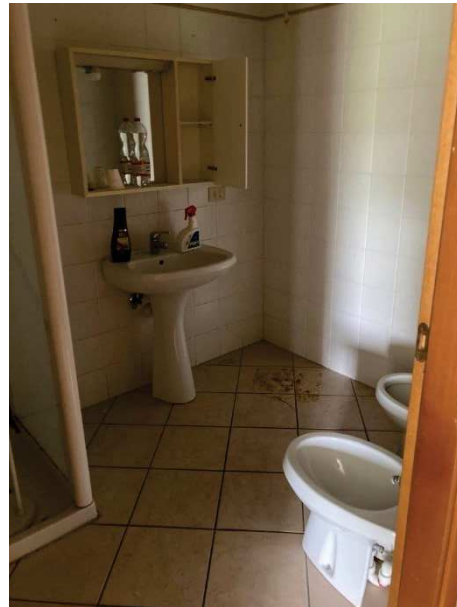
vista bagno

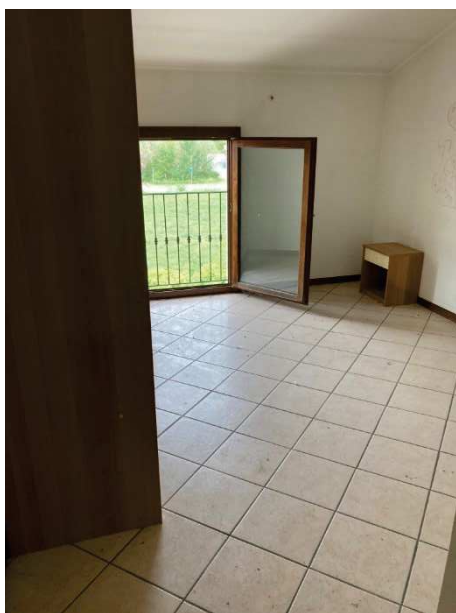
viste camera

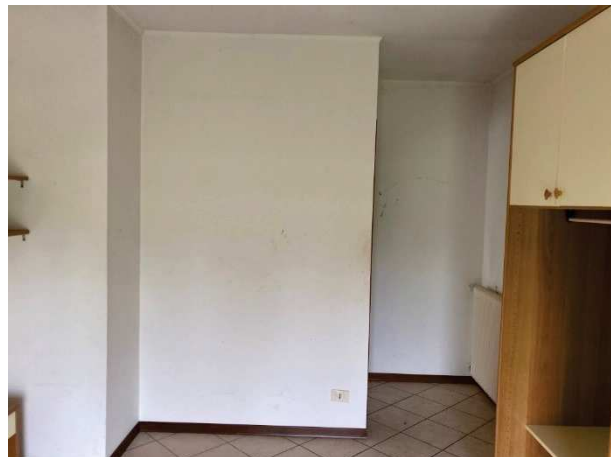
DEGRADO RISCONTRATO NELL'IMMOBILE
